**EXMO. SR. DR. JUIZ DE DIREITO DA 40ª. VARA CIVEL
FORUM CENTRAL.**

Processo nº 0057110-21.2018.8.26.0100.

LAUDO JUDICIAL

tendo por base as Normas Técnicas da NBR 14653-2 da ABNT.

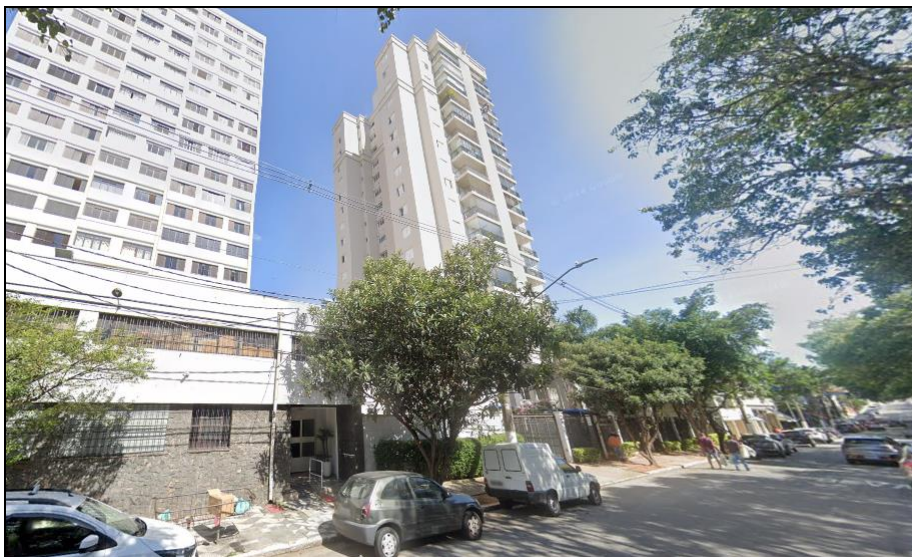
FOTO 03 – PRÉDIOS RESIDENCIAIS NOVOS.

As zonas circunvizinhas liberadas para incorporação têm a incorporação de prédios residenciais.

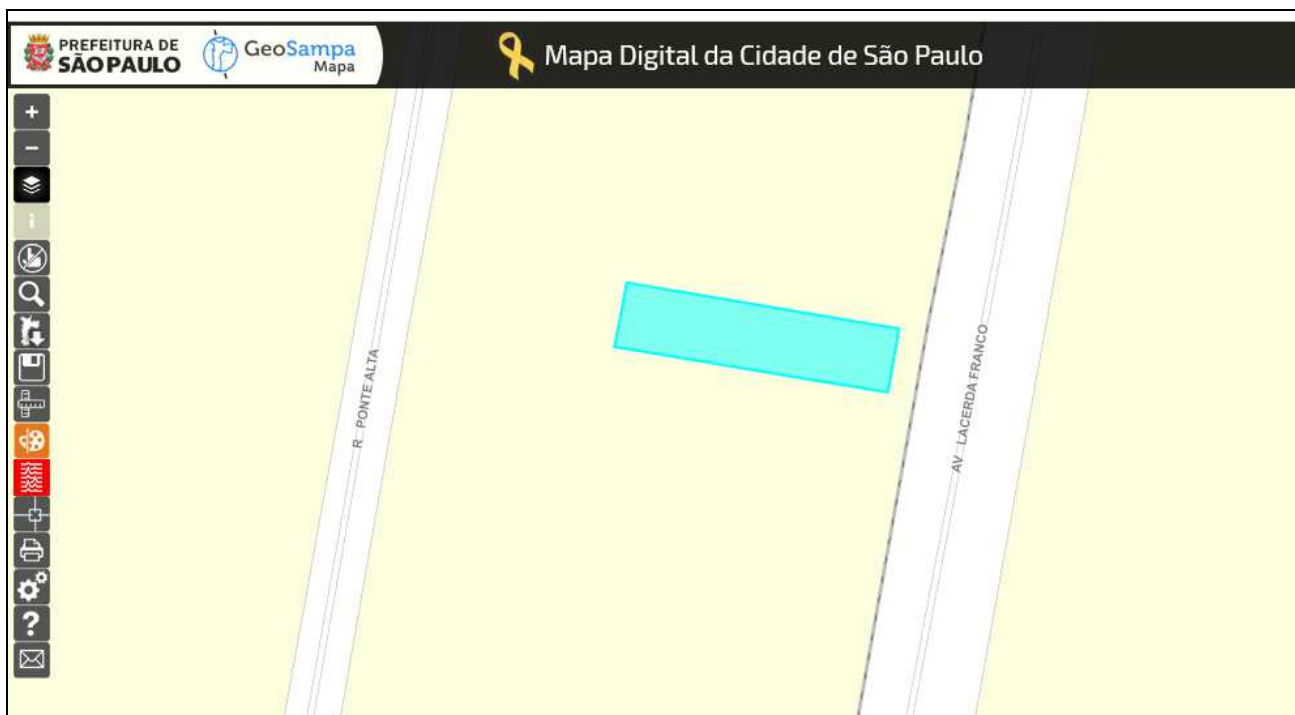
FIG.04- CONFIGURAÇÃO LOTE FISCAL DA QUADRA 067 DO SETOR 34.

Segundo o previsto na Lei de Uso e Ocupação do Solo nº 16402/16 temos a classificação de “ZC” – Zona Centralidade para a quadra 067 do setor 064.

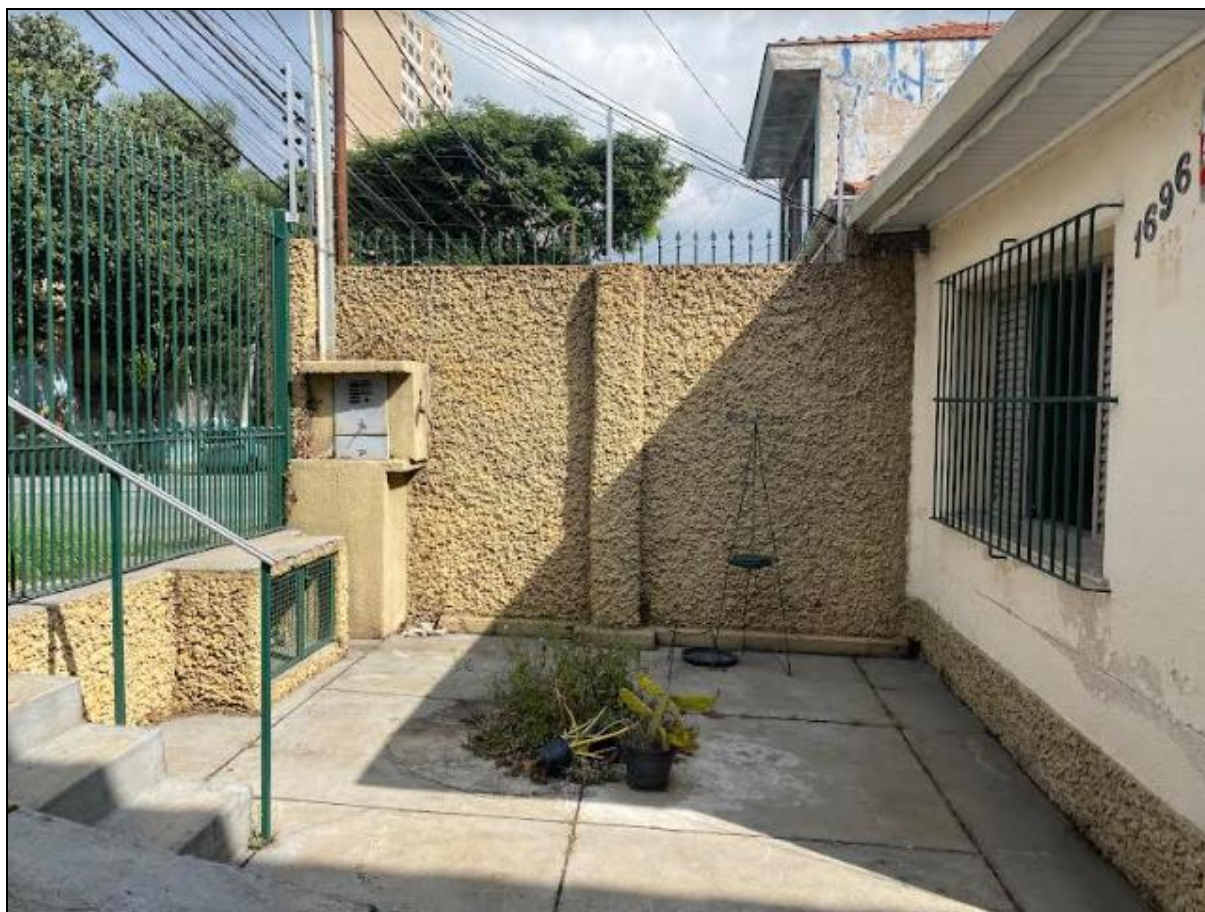
FOTO 18 – DESNIVEL DO RECUO FRONTAL .

A falta de serviços de terraplanagem para plainamento da superfície do terreno no mesmo nível da via pública é um fator de depreciação do imóvel.

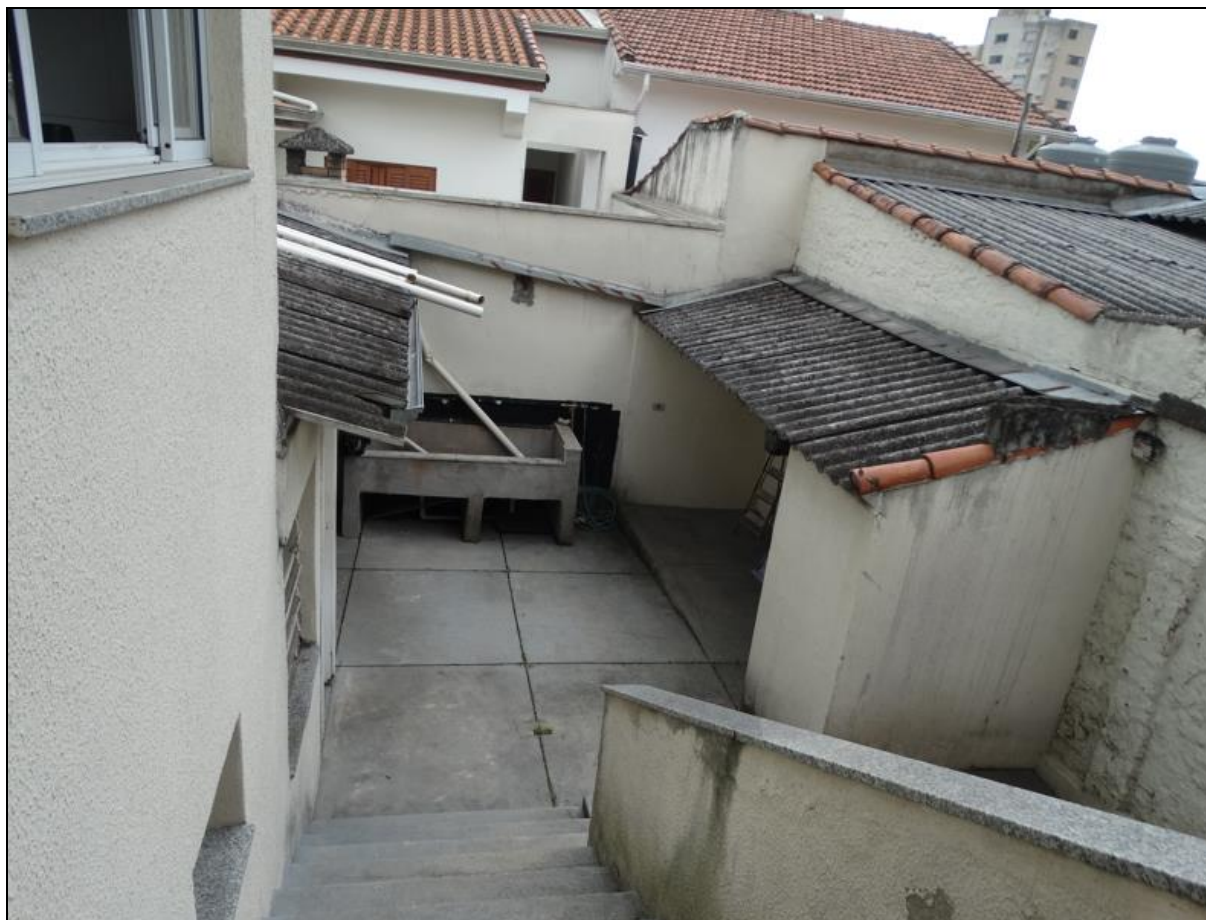
FOTO 19 – DECLIVE PARA DIREÇÃO DA DIVISA DE FUNDOS .

A topografia acidentada original foi mantida com acentuado declive em direção a divisa de fundos.

As marcas nas paredes dos fundos indicam retenção e necessidade de escoamento pelos imóveis dos fundos para as águas pluviais em época de chuvas fortes e prolongadas.

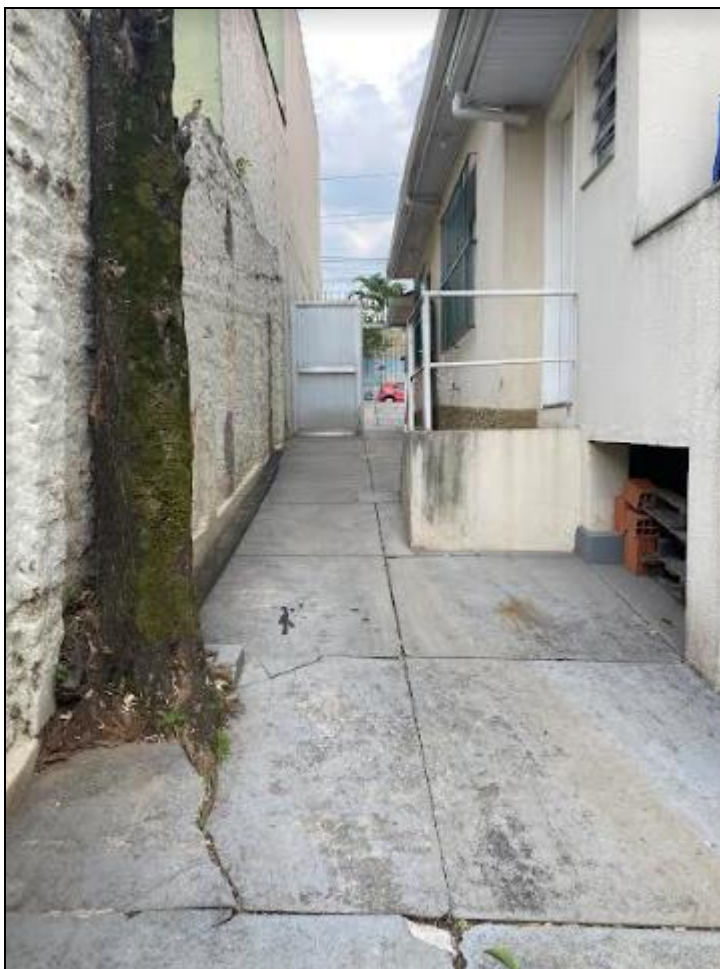
FOTO 20 – RECUO LATERAL COM DECLIVIDADE .

O piso do recuo lateral também apresentada declividade onde delimita com a casa principal e área dos fundos.

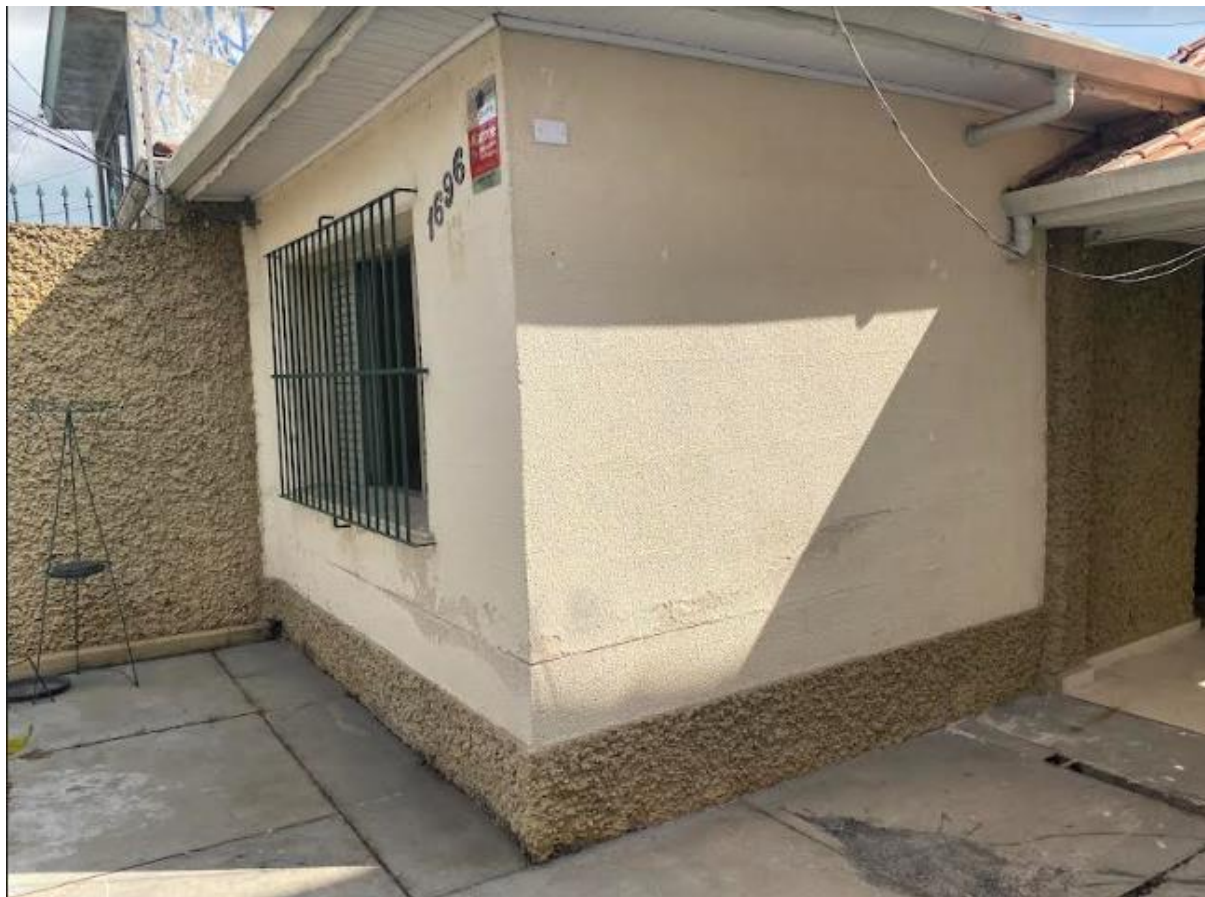
FOTO 21 – ASPECTO CARACTERISTICAS ORIGINAIS.

As áreas externas em placas de cimento demitam o dormitório frontal da casa principal.

Observou-se que não existe laje de concreto armado para projeção de beirais em alvenaria para retenção e escoamento nos condutores verticais.

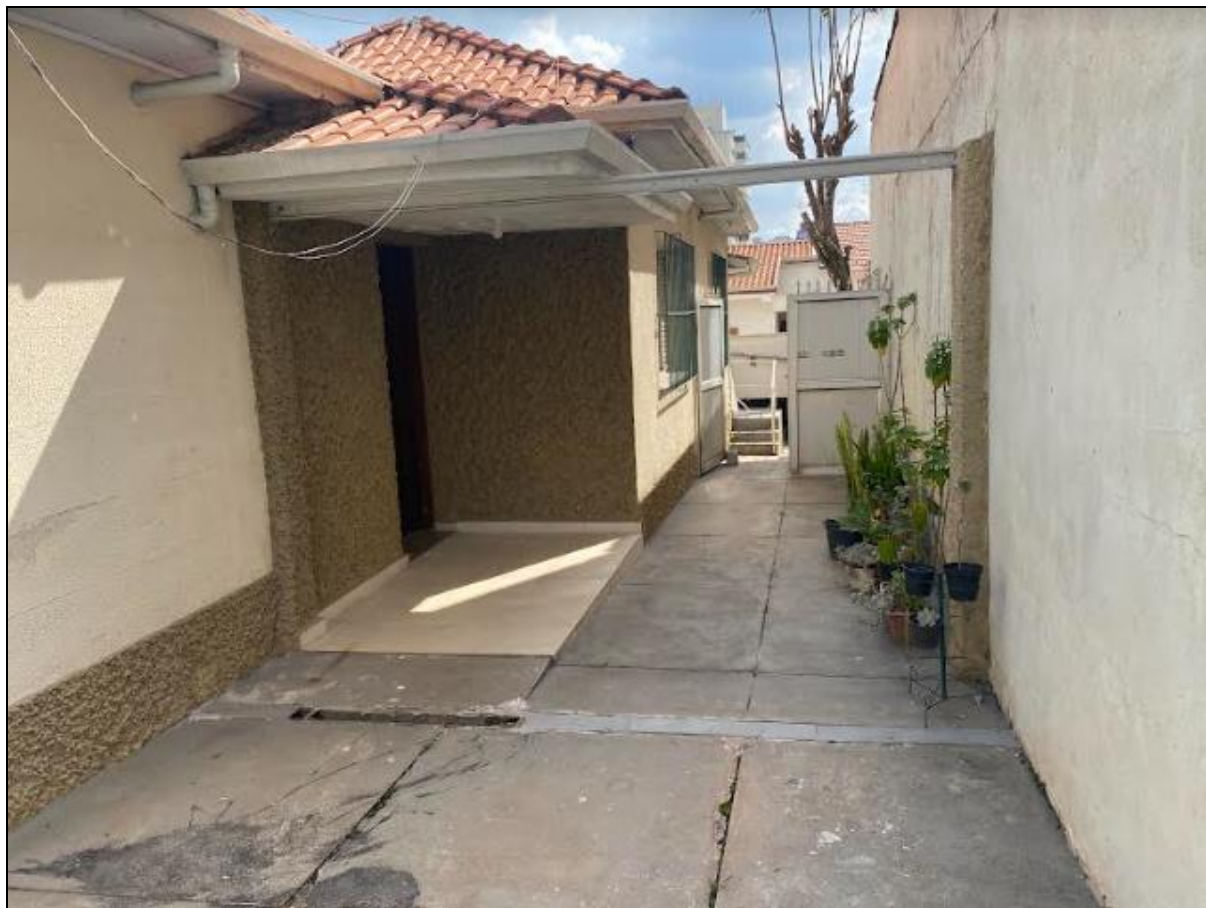
FOTO 22 – REDUÇÃO ESPAÇO PARA SEGUNDO VEICULO NO RECUO .

A projeção de redução do recuo lateral não
permite ampliação do espaço para vaga de estacionamento.

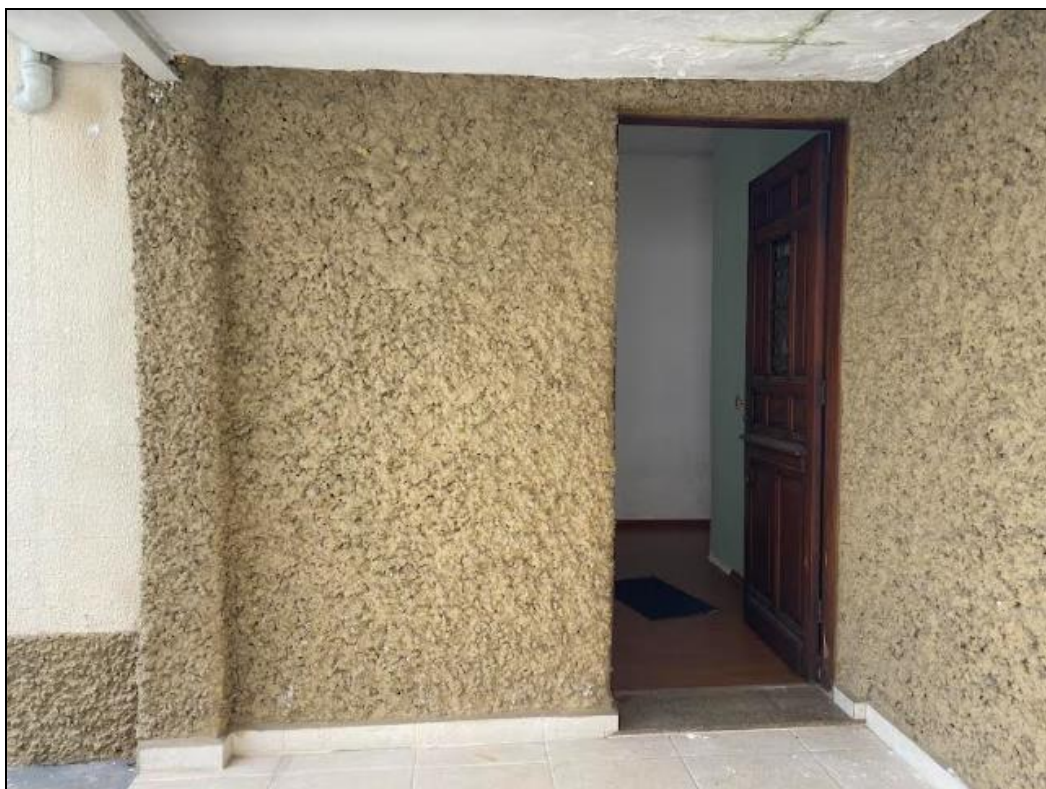
FOTO 23 – DETALHE REVESTIMENTO CHAPISCADO RUSTICO PARA PROTEÇÃO PAREDE .

A laje do hall apresenta problemas de infiltrações com decomposição da argamassa de cobrimento.

O revestimento do piso em ladrilho cerâmico com rodapé indica ter substituído piso original.

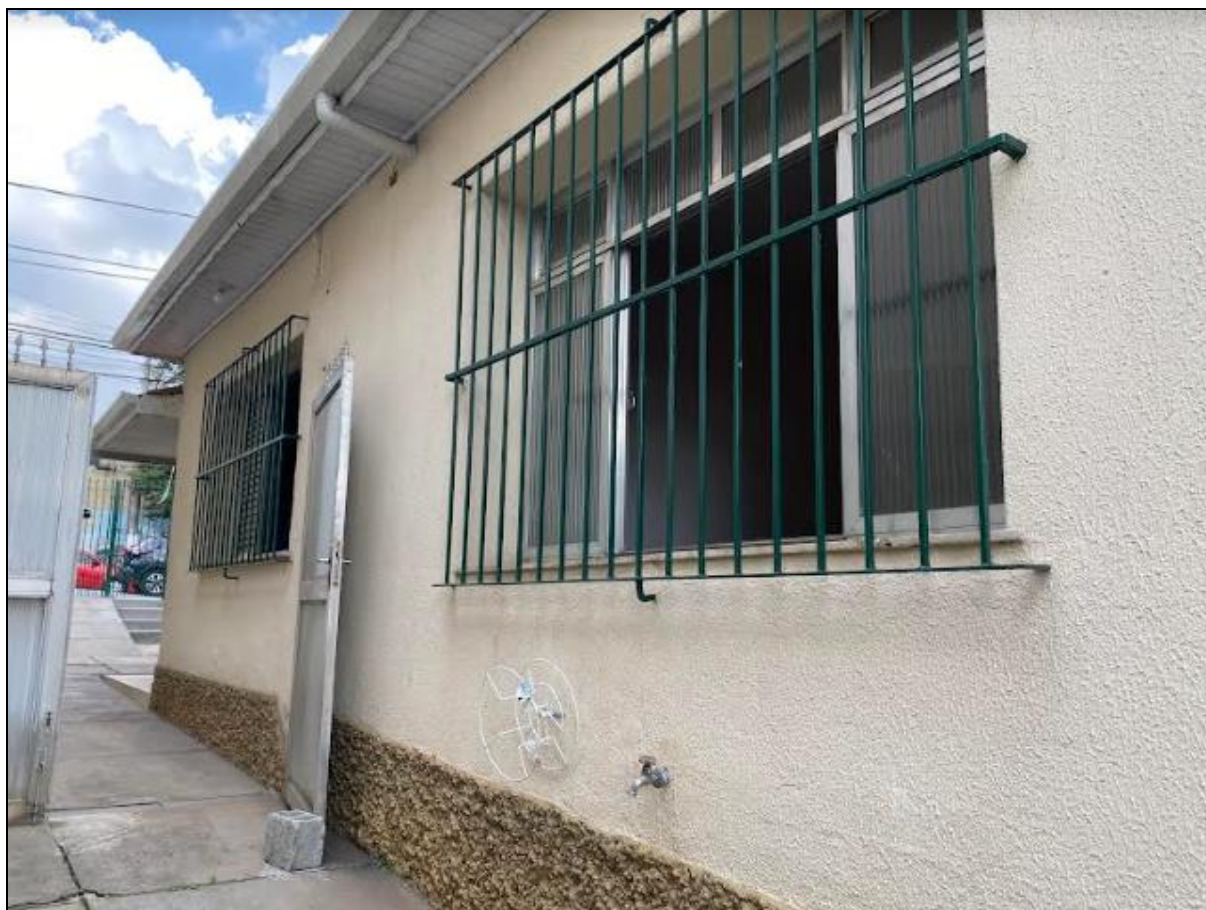
FOTO 24 – ASPECTO DA PINTURA EM LATEX E GRADES DE FERRO.

O forro de madeira do beiral da estrutura do telhado acompanha a fachada lateral onde foram projetadas as janelas para o dormitório 2 e espaço copa.

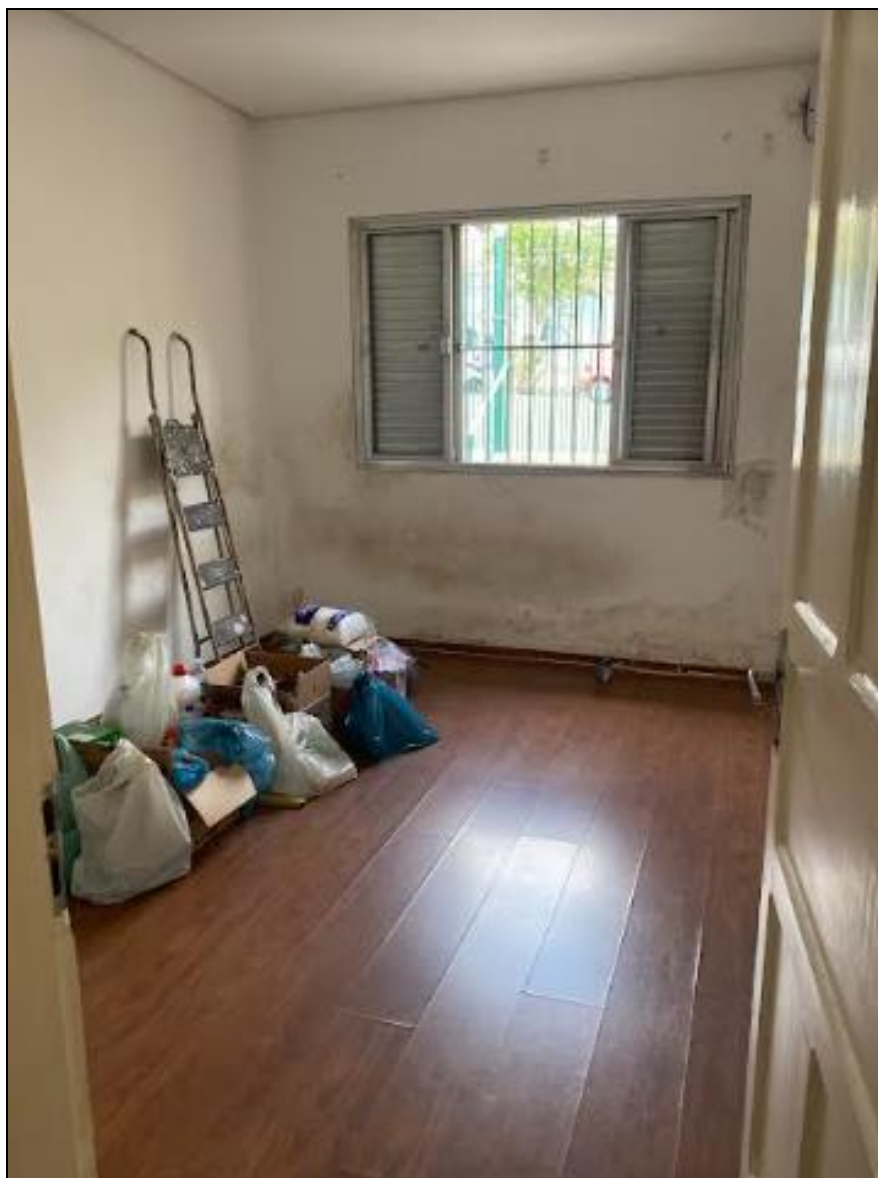
FOTO 26 – MANCHAS PAREDE FRONTAL..

As características construtivas são as seguintes:

Piso em taboa de madeira.

Paredes com massa e pintura latéx.

Janela esquadria de alumínio tipo correr.

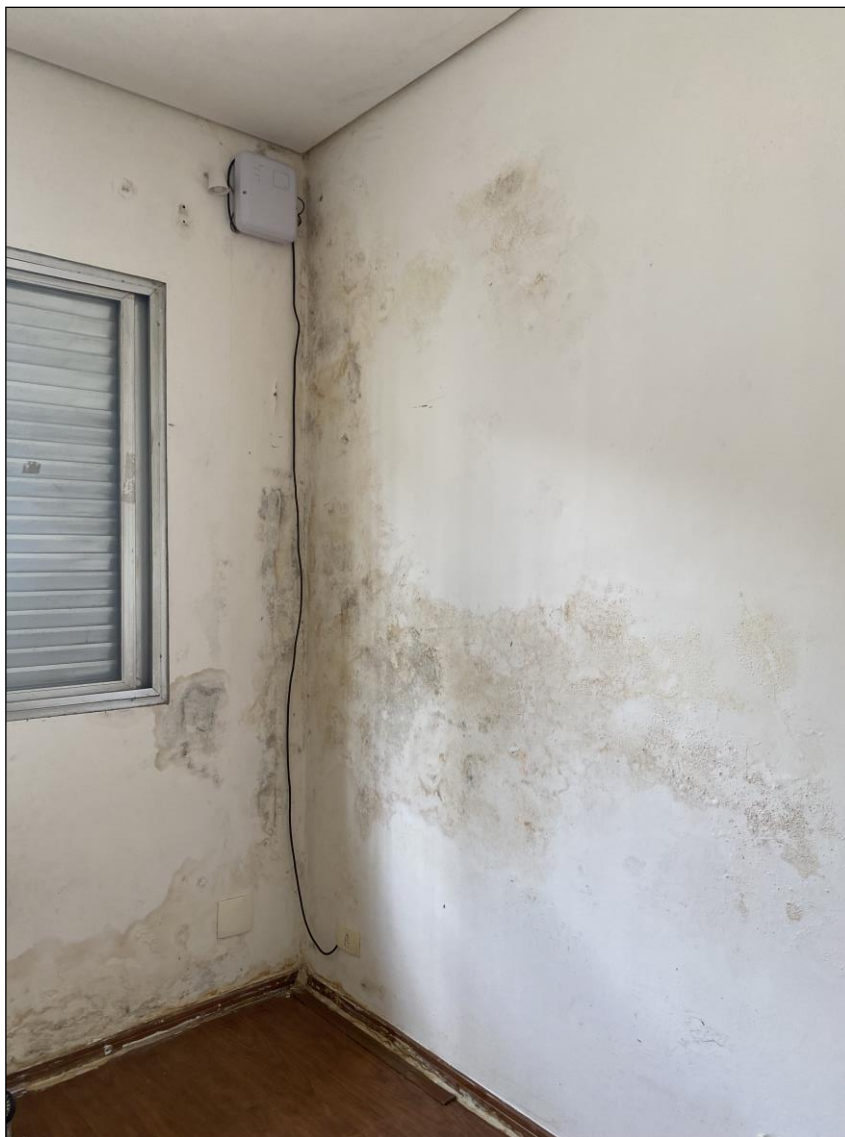
FOTO 27 – MANCHAS PAREDES DIVISA GEMINADA.

Ocorre que, as manchas de umidade no ambiente frontal, denominada dormitório 01, têm relação com o estado irregular do sistema de drenagem do telhado.

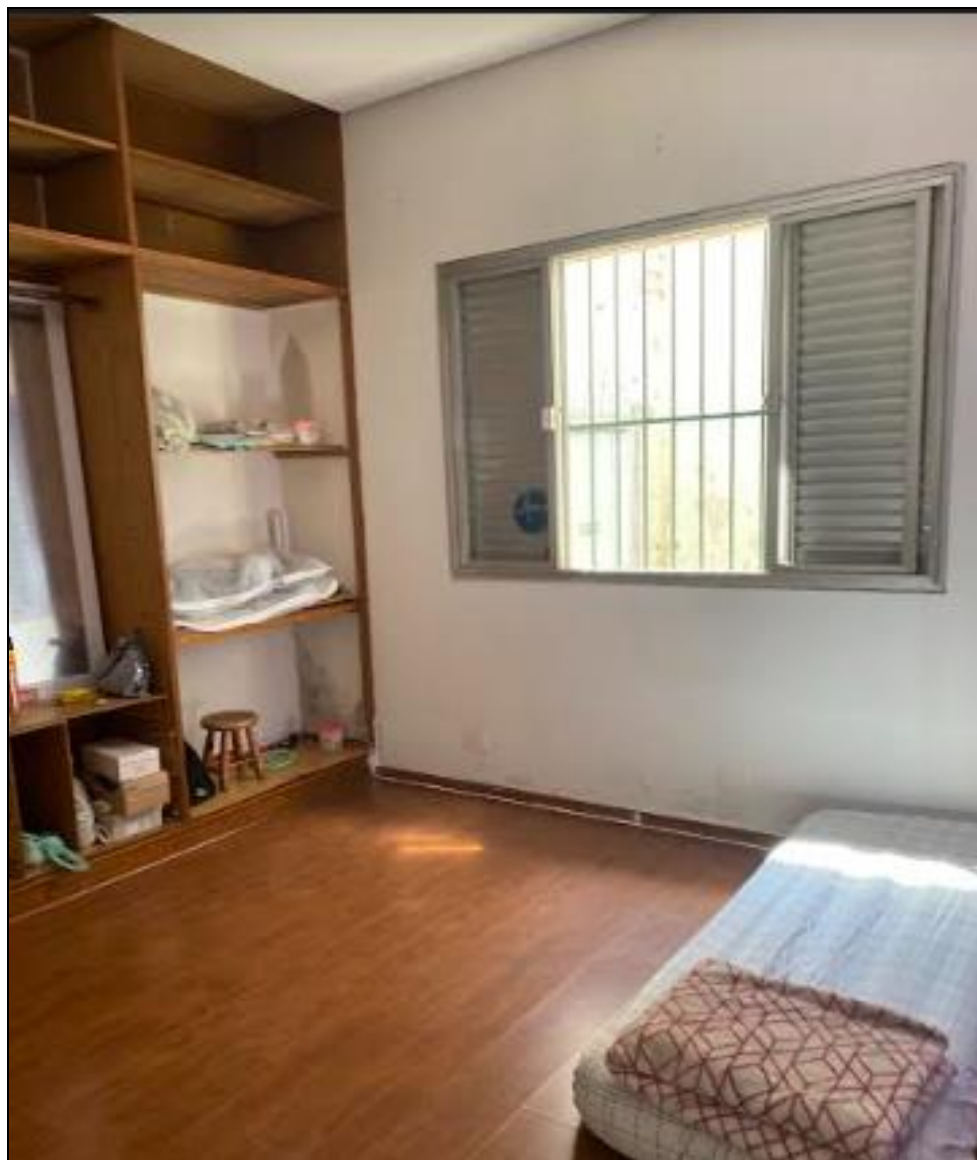
FOTO 29 – ASPECTO DAS CARACTERÍSTICAS DO DORMITÓRIO 02.

As esquadrias dos dormitórios 01 e 02 são de alumínio indicando a substituição das esquadrias originais.

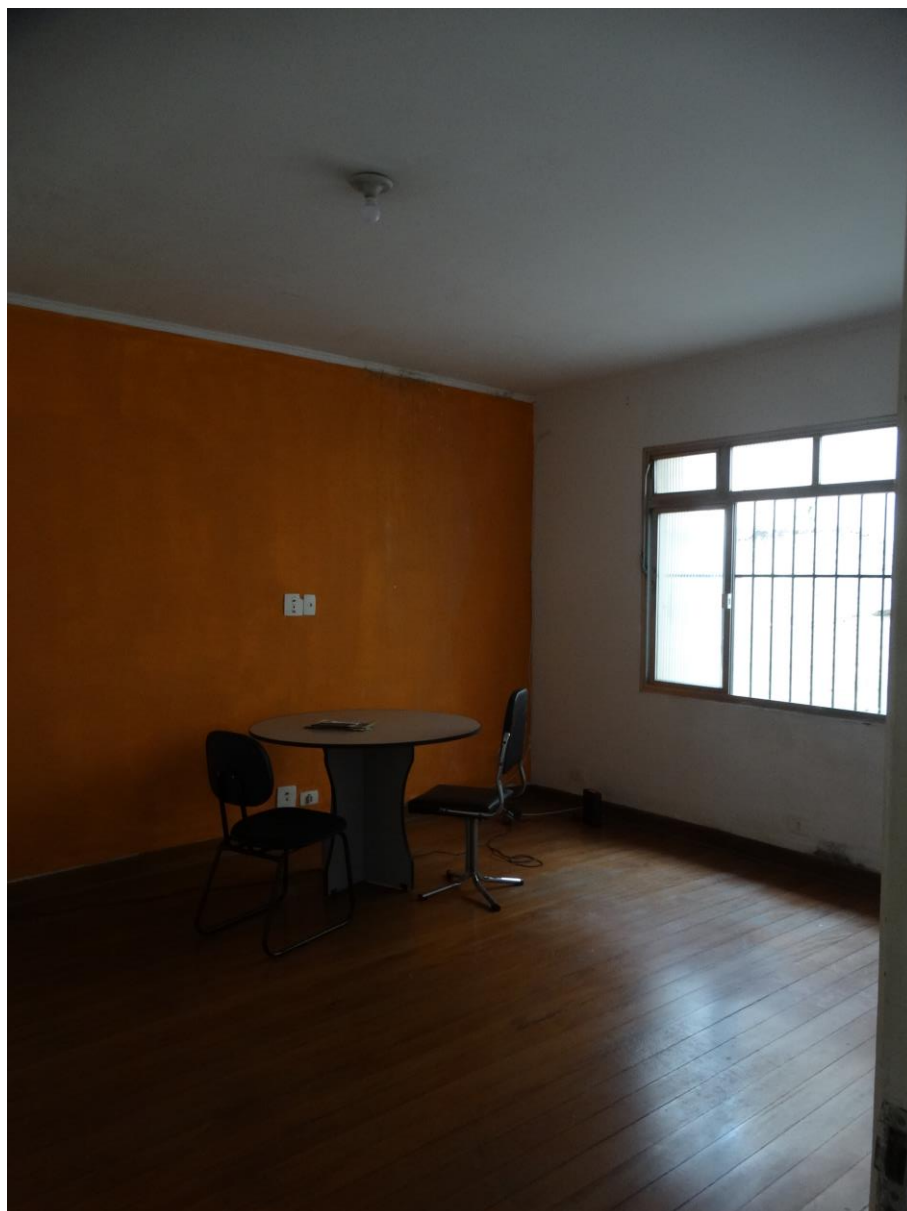
FOTO 30 – ASPECTO DAS CARACTERISTICAS DA SALA.

A esquadria da sala em alumínio indicando a substituição da esquadrias original.

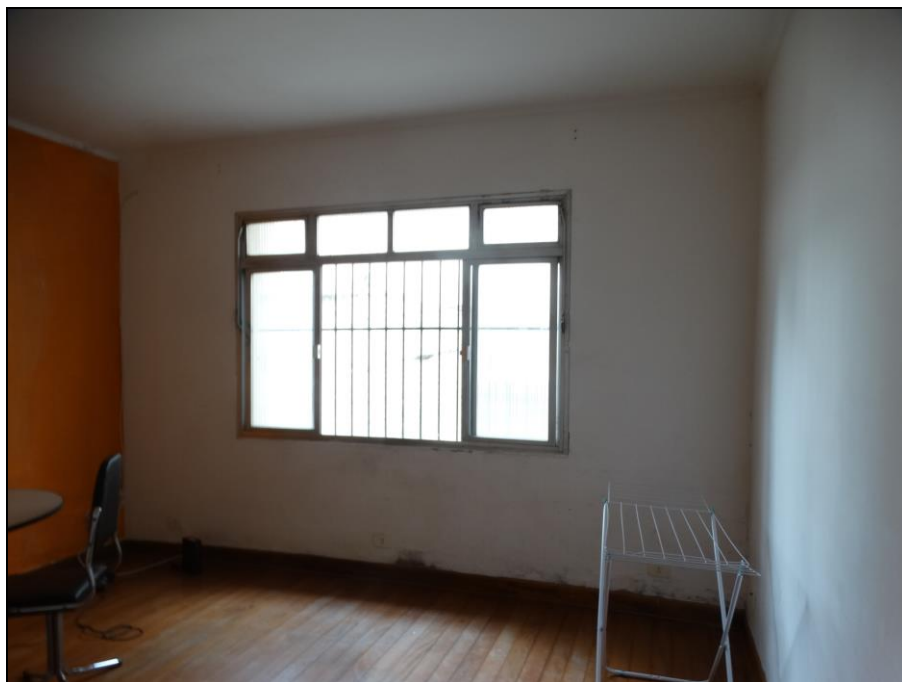
FOTO 31 – ASPECTO DO PISO COM DESGATE.

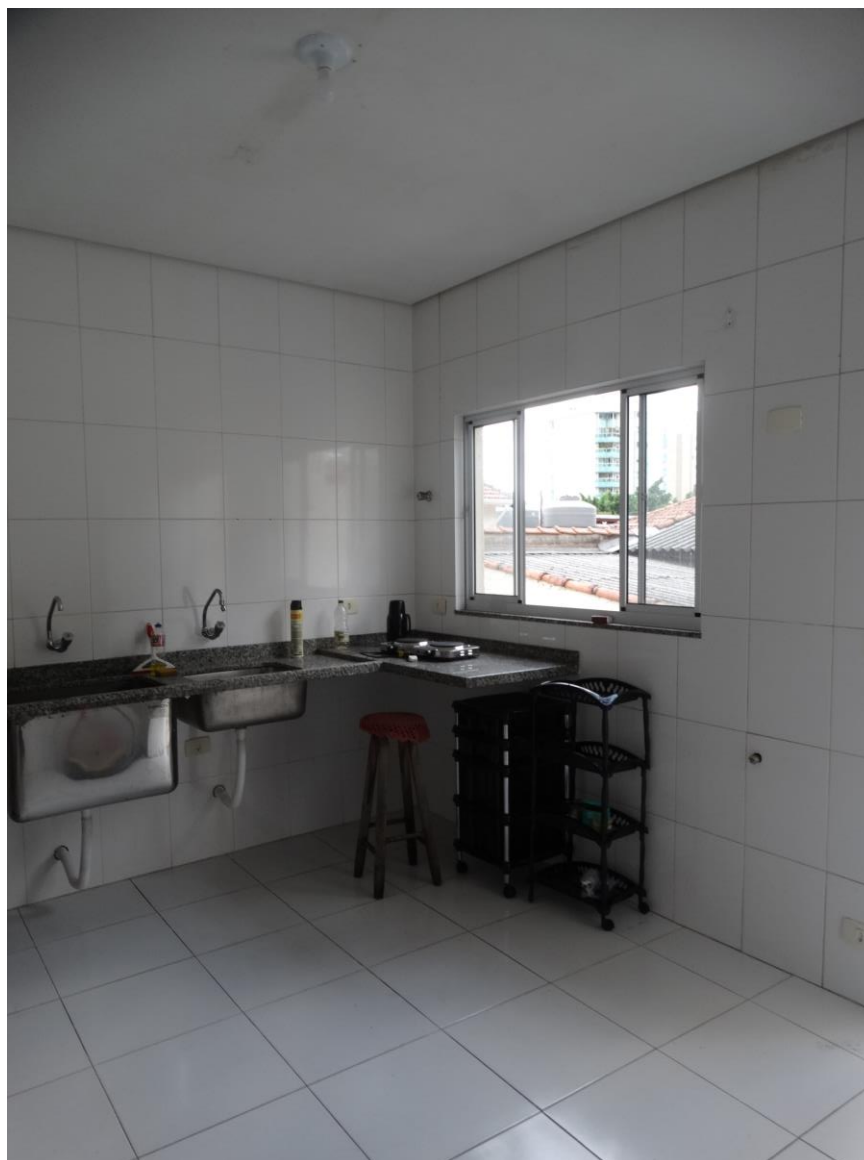
FOTO 33 – ASPECTO DA COZINHA.

As características construtivas são as seguintes:

Piso em revestimento cerâmico.

Paredes revestimento azulejo até o teto.

Janela esquadria de alumínio tipo correr.

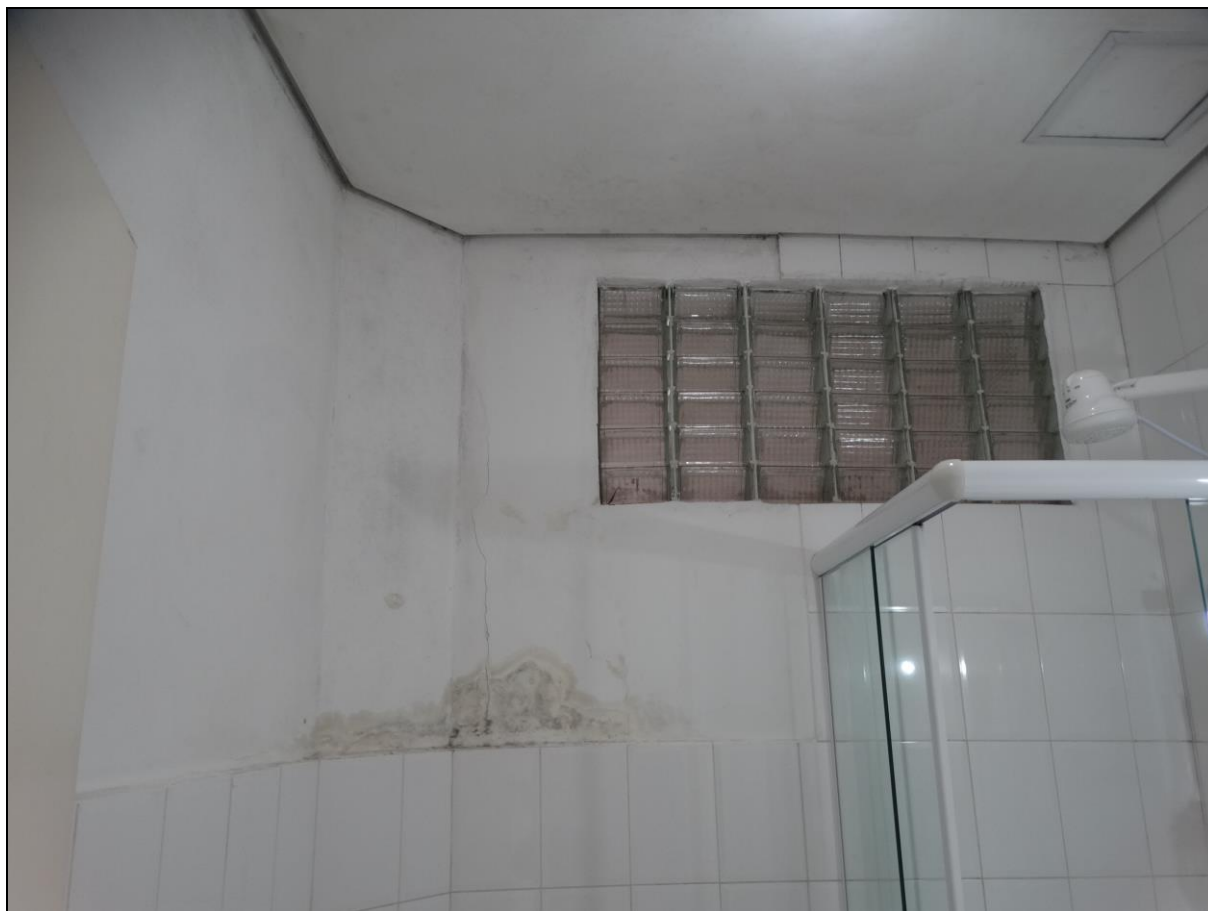
FOTO 36 – FOCOS DE INFILTRAÇÕES.

As características construtivas são as seguintes:

Piso em revestimento cerâmico.

Paredes revestimento azulejo até o teto.

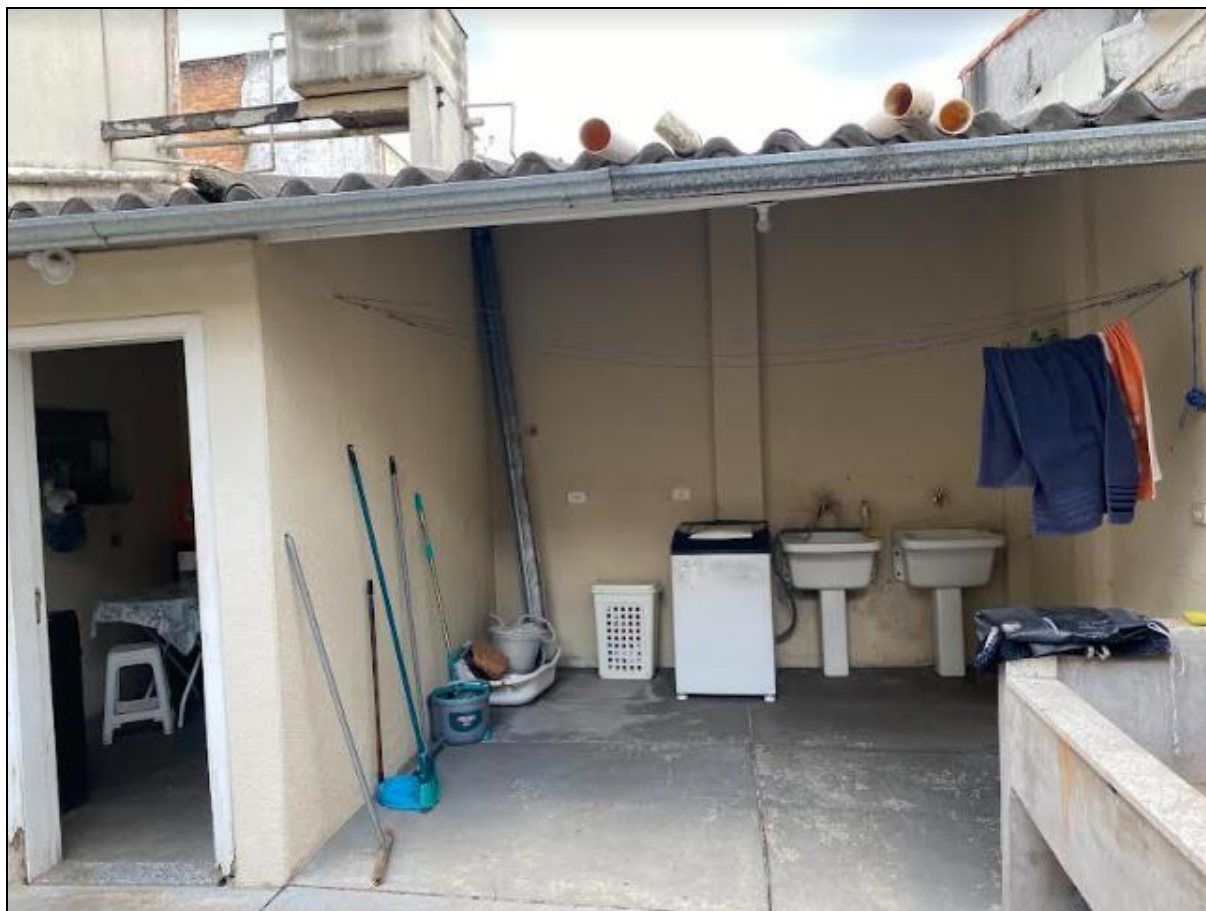
FOTO 37 – COBERTURA SIMPLES E ÁREA SERVIÇO.

As características construtivas são as seguintes:

Piso em placas de cimento.

Paredes sem revestimento e pintura em latéx.
