**EXMO. SR. DR. JUIZ DE DIREITO DA 42ª VARA CÍVEL
DA CAPITAL**

PROCESSO: 1028642-88.2022.8.26.0100

LAUDO AVALIATÓRIO

O presente laudo objetiva a determinação do valor de mercado do imóvel situado na Rua Havai nº 292 apartamento nº 102 do Edifício Pieve Di Cadore, no bairro do Sumaré, matriculado sob nº 80.682 perante o 2º Oficial de Registro de Imóveis de São Paulo e penhorado às fls. 91 dos autos.

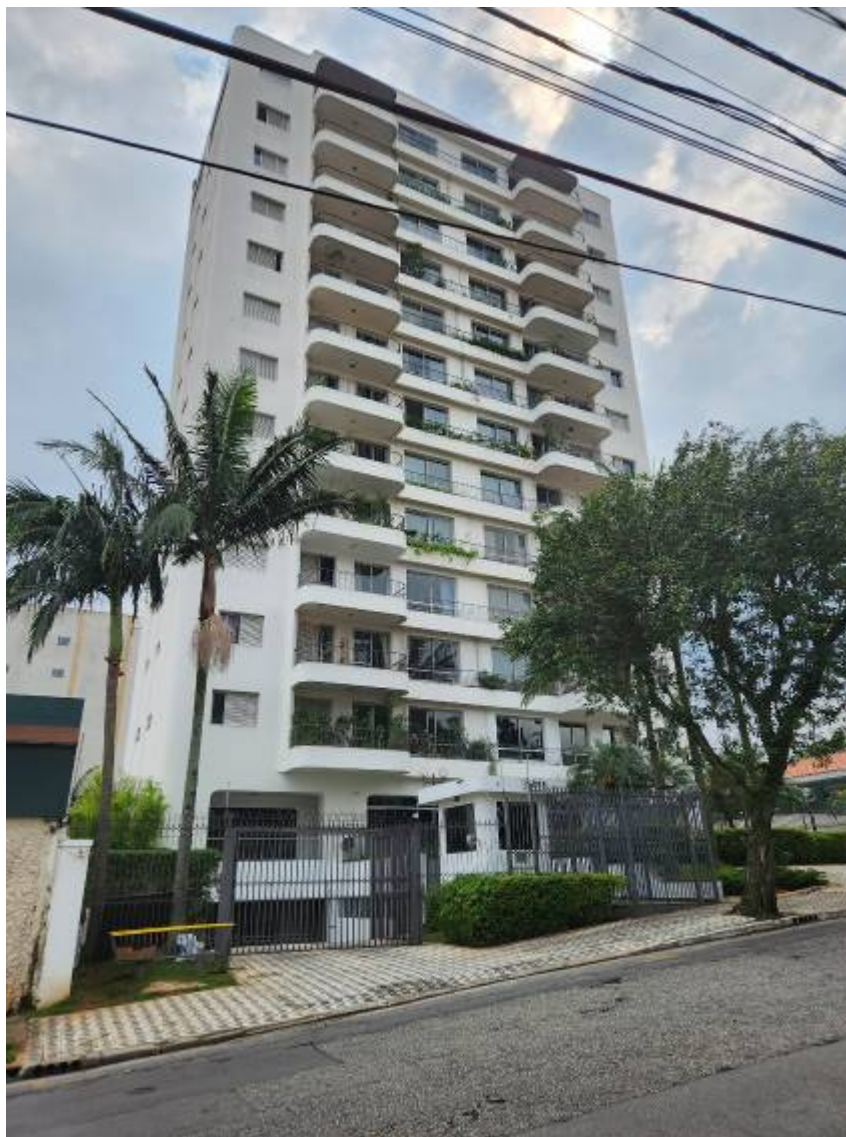
FOTO 6: FACHADA FRONTAL DO EDIFÍCIO.

Sobre o terreno encontra-se erigido 1 (um) edifício destinado ao uso residencial, apresentando o prédio em questão fachada em pintura látex; piso em pedra; paredes de alvenaria; fechamento em gradil, sendo constituído de 2 (dois) subsolos destinados a garagem, pavimento térreo com guarita, hall, salão de festas, piscina adulto e infantil, academia, e 11 (onze) pavimentos superiores com 2 (dois) apartamentos por andar, e 1 (uma) cobertura, perfazendo um total de 23 (vinte e três) unidades residenciais.

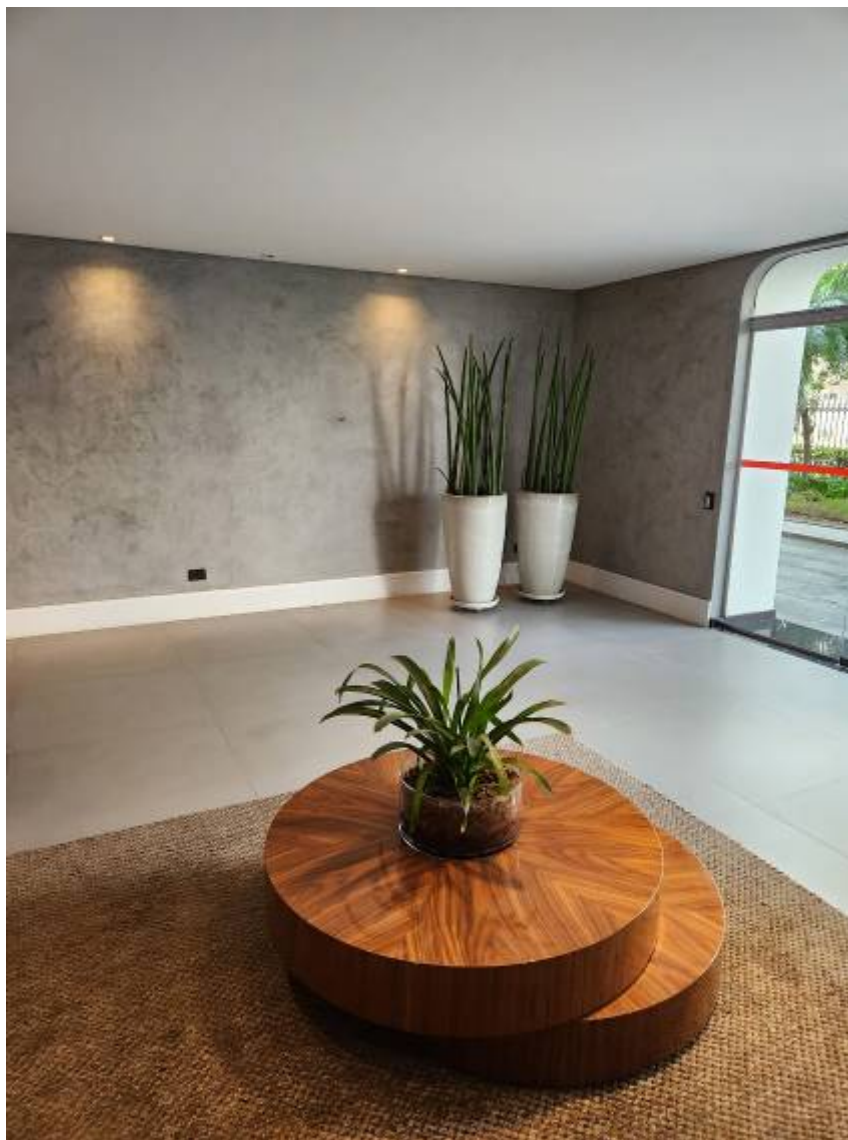
FOTO 9: HALL SOCIAL DO ANDAR TÉRREO.

O hall social do térreo do edifício apresenta piso de porcelanato; paredes revestidas em cimento queimado; forro de gesso e porta de vidro temperado.

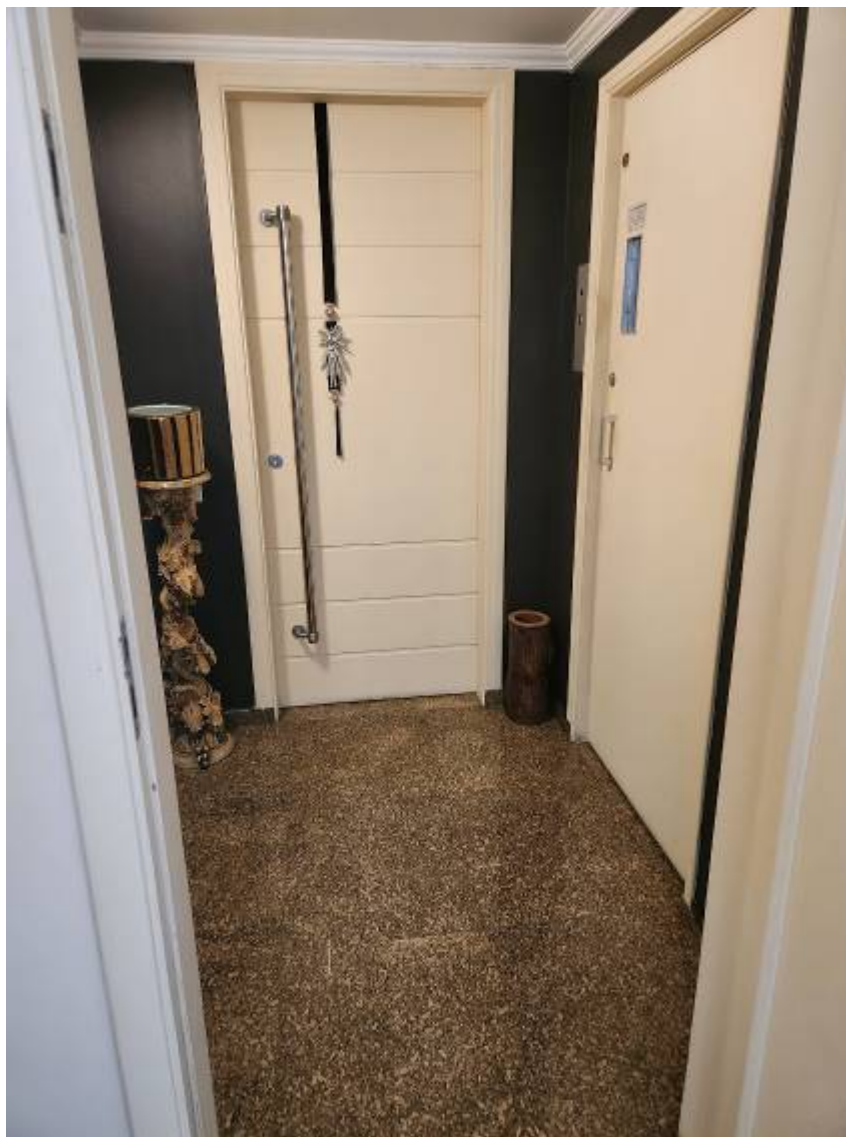
FOTO 10: HALL SOCIAL DO ANDAR.

O hall social do andar apresenta piso em granito; paredes revestidas em pintura látex sobre massa corrida; forro de gesso.

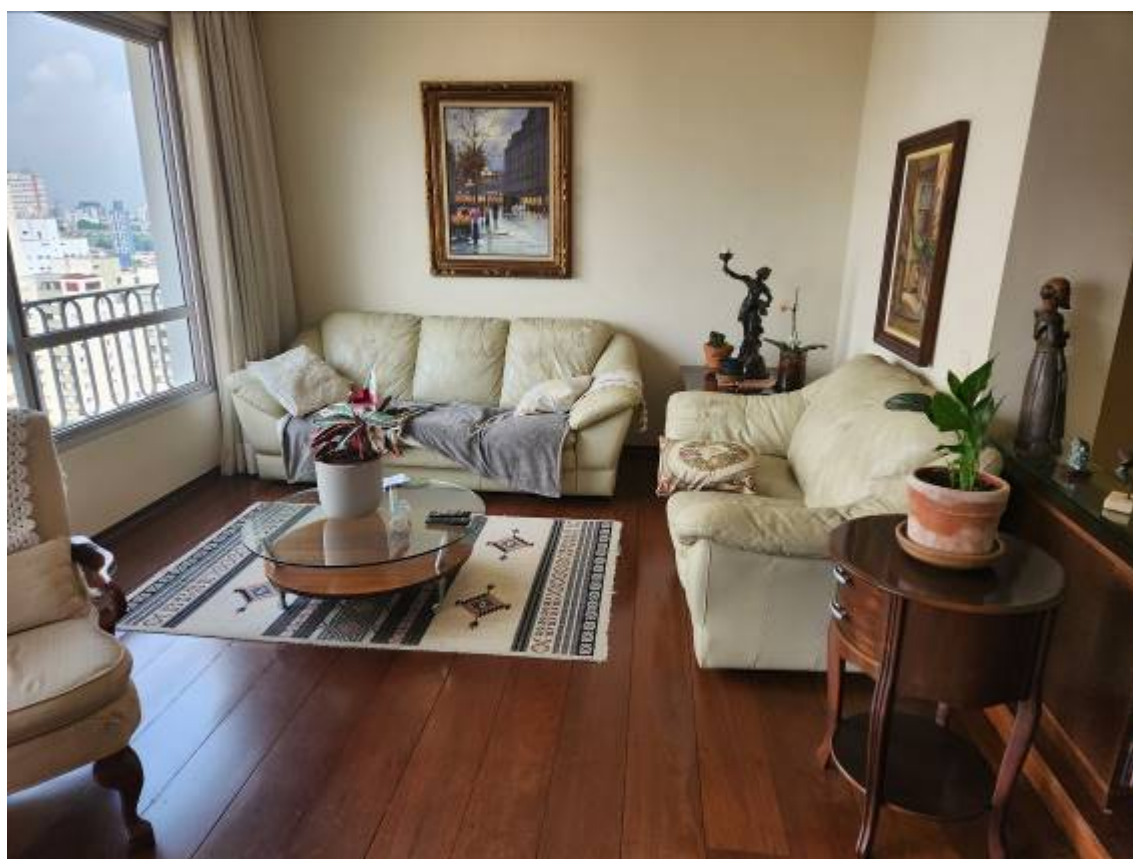
FOTO 11: SALA DE ESTAR.

SALA DE ESTAR: Piso em tábua corrida; paredes revestidas em pintura látex sobre massa corrida; forro de laje; esquadria de alumínio com vidro liso.

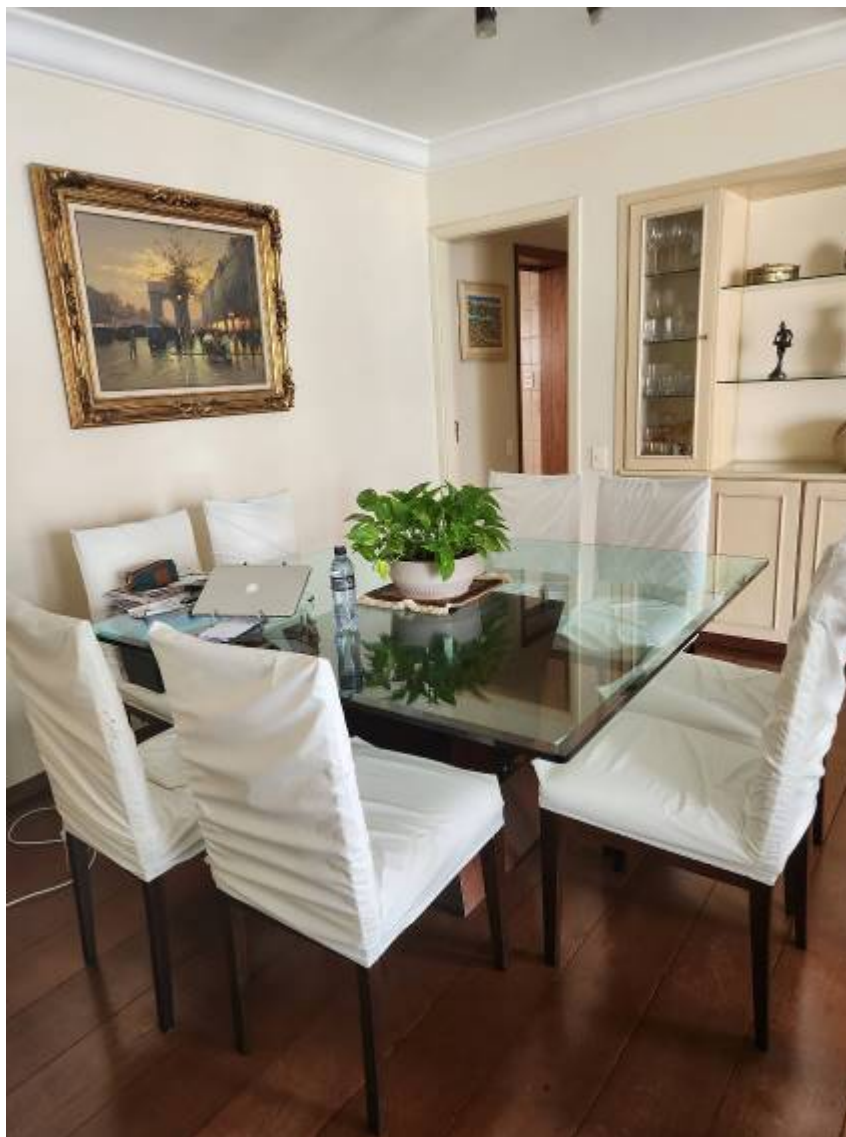
FOTO 12: SALA DE JANTAR.

SALA DE JANTAR: Piso em tábua corrida; paredes revestidas em pintura látex sobre massa corrida; forro de laje.

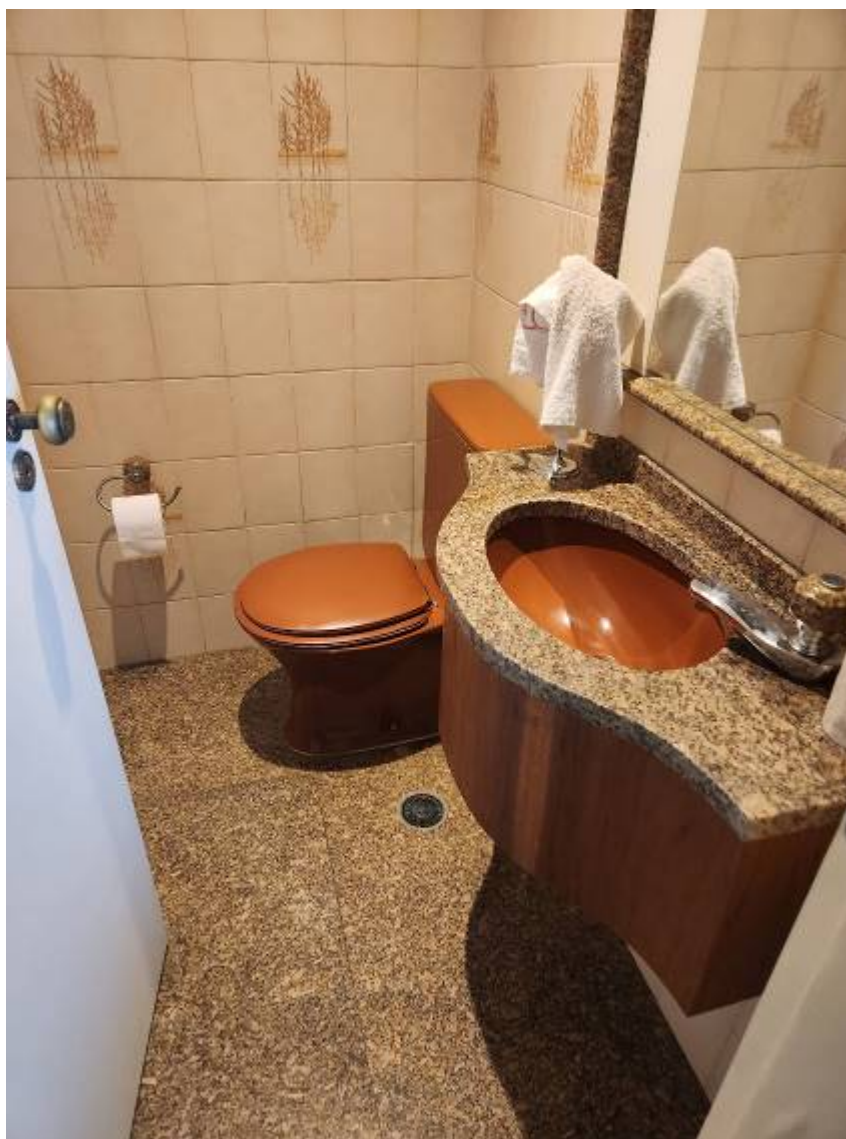
FOTO 13: LAVABO.

LAVABO: Piso em granito; paredes com azulejos até o teto; lavatório e vaso sanitário em louça.

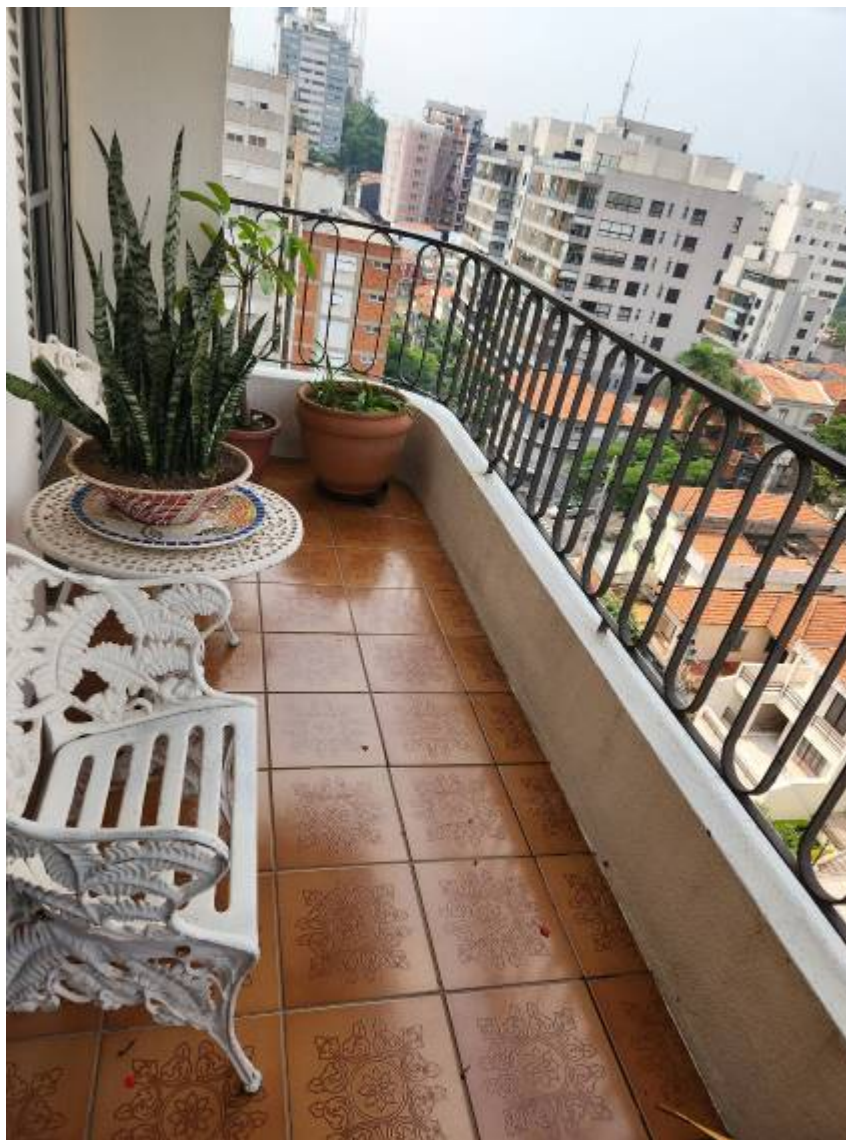
FOTO 14: VARANDA.

VARANDA: Piso cerâmico; forro de laje; guarda corpo de ferro.

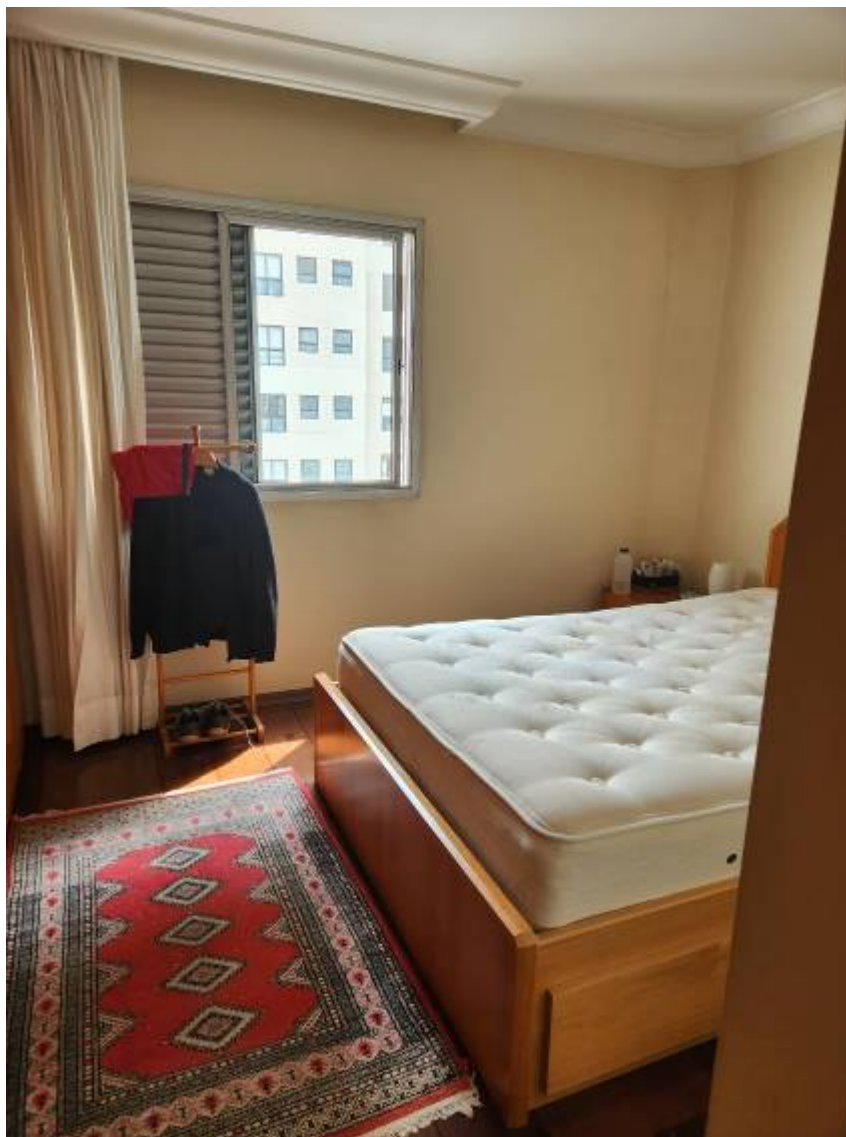
FOTO 16: SUÍTE.

SUÍTE: Piso em tábua corrida; paredes revestidas em pintura látex sobre massa corrida; forro de laje; esquadria de alumínio com vidro liso.

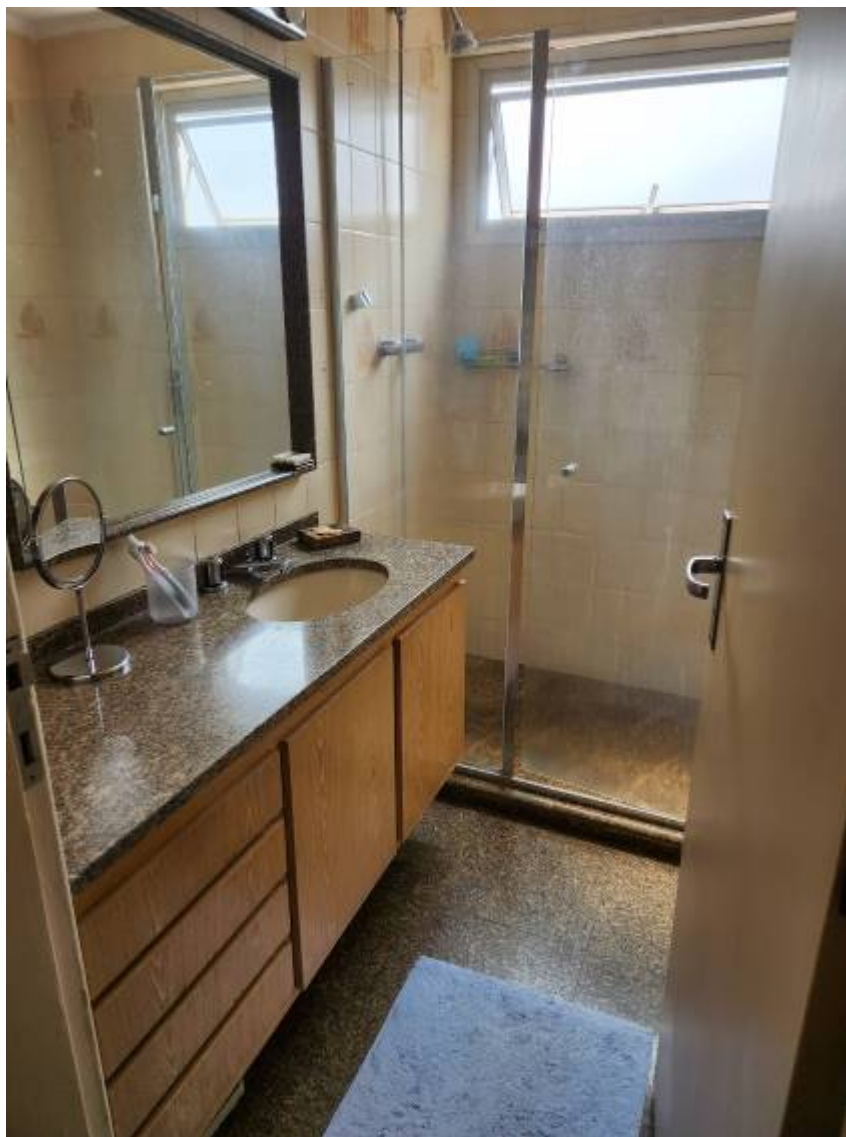
FOTO 17: BANHO SUÍTE.

BANHOS SUÍTE: Piso em granito; paredes azulejos até o teto; forro em laje; vaso sanitário e bidê em louça lavatório com tampa de granito; esquadria de alumínio com vidro liso fosco.

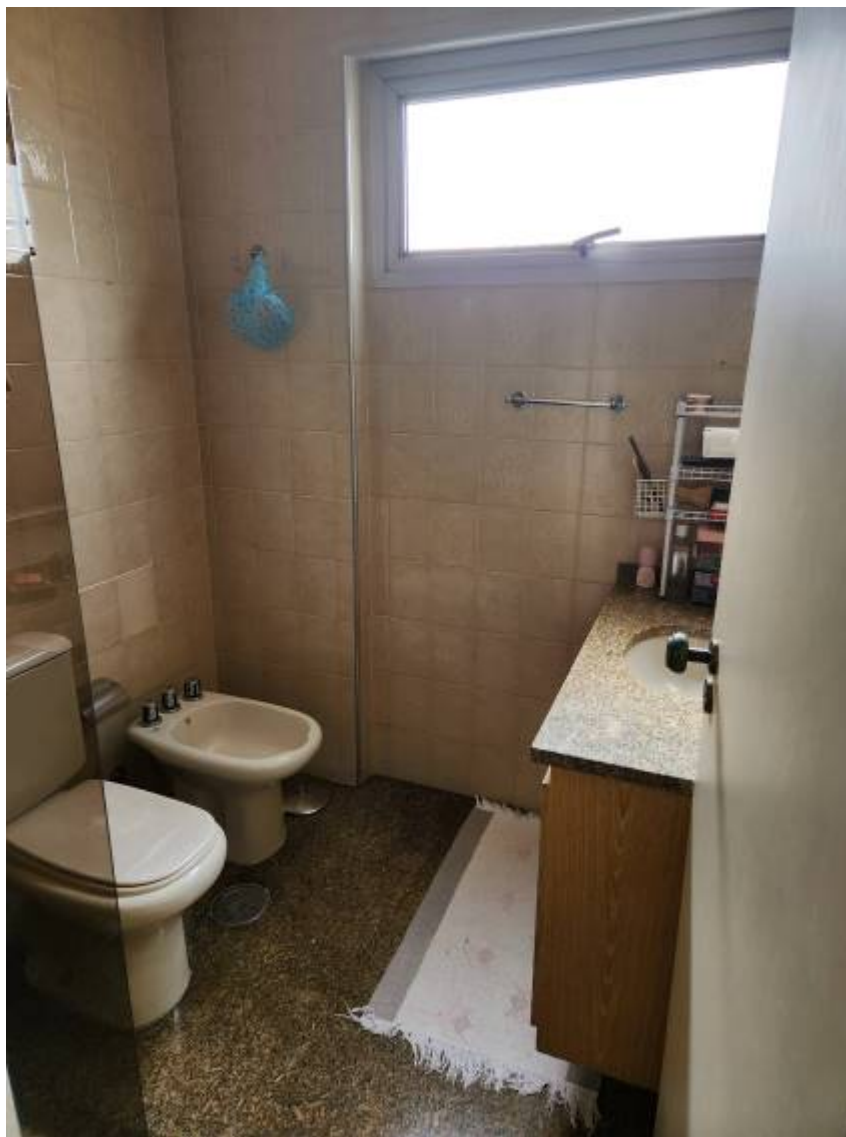
FOTO 18: BANHO SOCIAL.

BANHEIRO SOCIAL: Piso em granito; paredes revestidas em azulejos até o teto; forro em laje; vaso sanitário e bidê em louça lavatório com tampa de granito; esquadria de alumínio com vidro liso fosco.

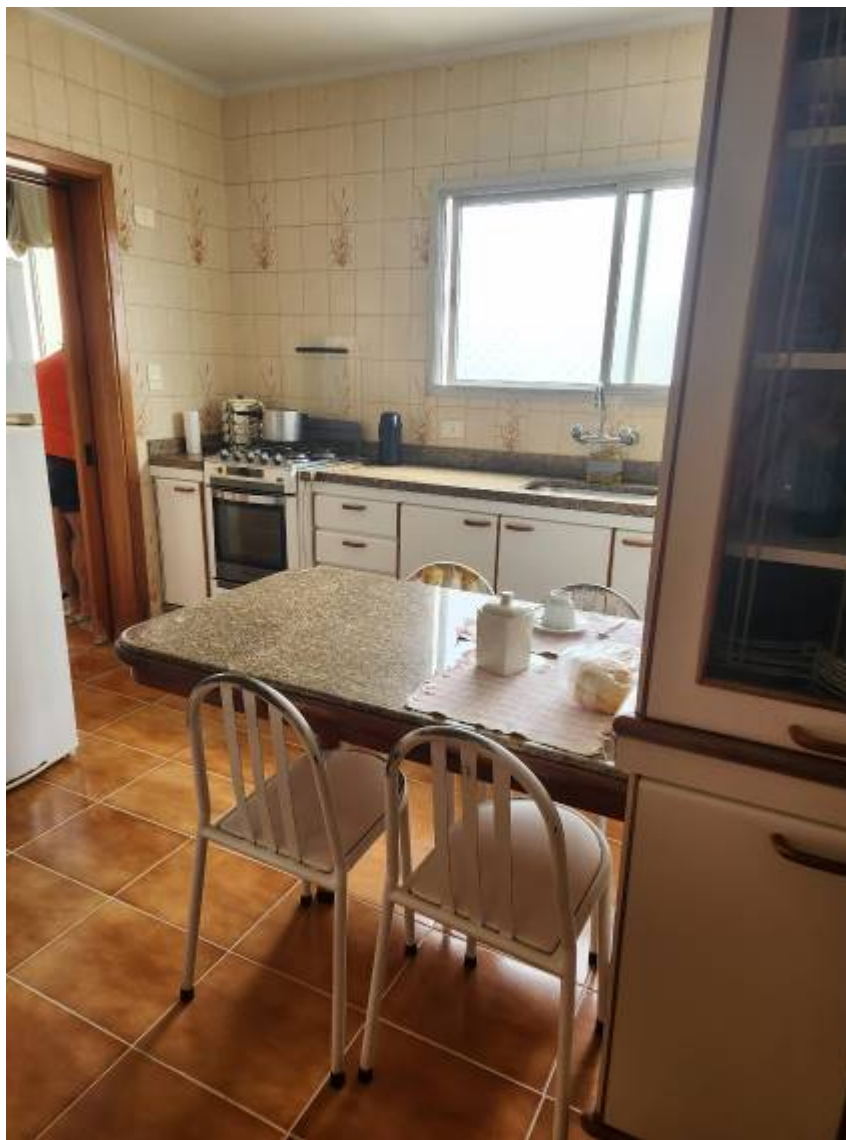
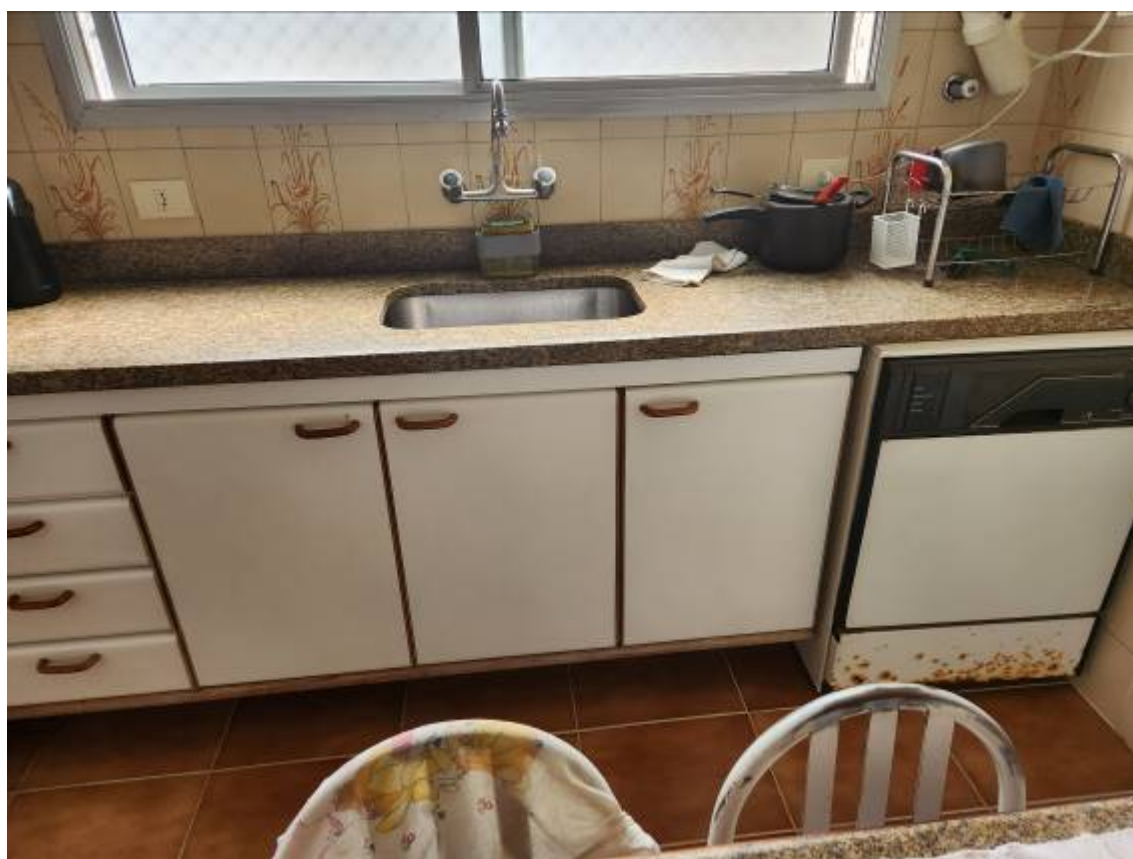
COPA/COZINHA: Piso cerâmico; paredes revestidas em azulejos até o teto; forro em laje; pia de inox com tampa em granito; esquadria de alumínio com vidro liso fosco.

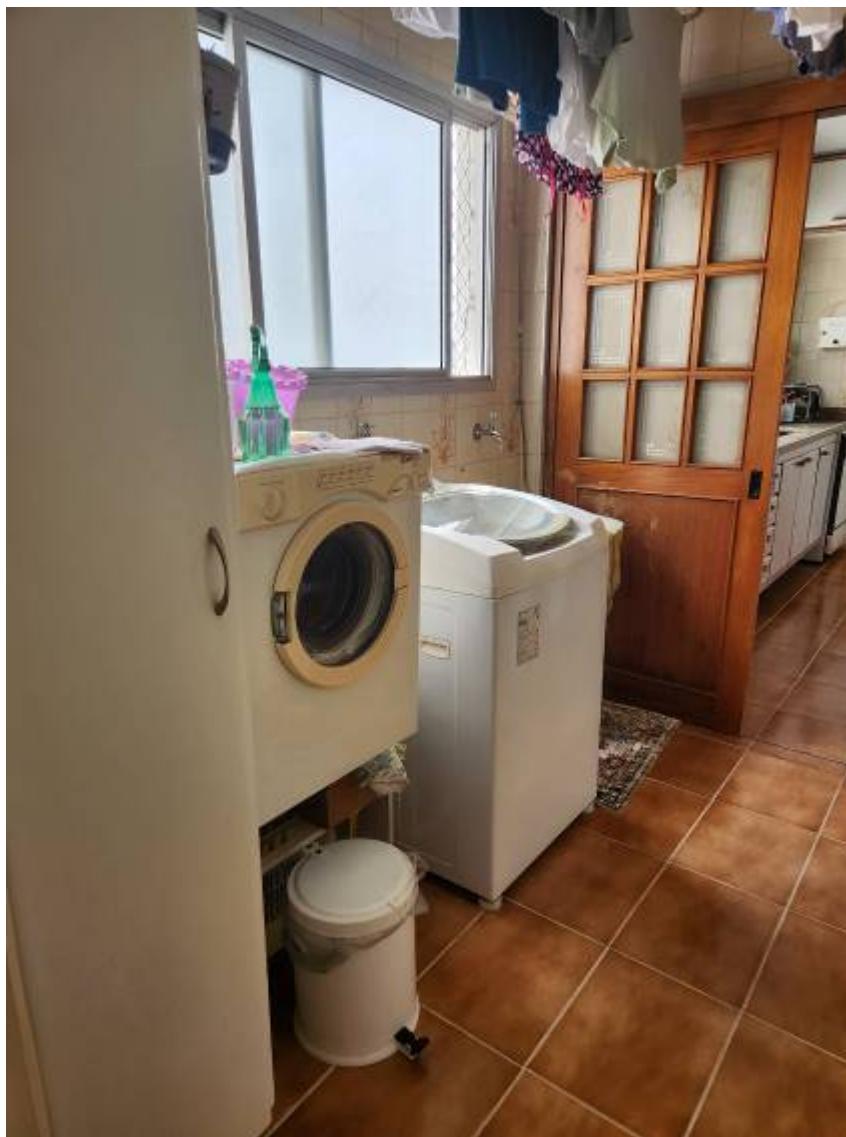
FOTO 21: ÁREA DE SERVIÇO.

ÁREA DE SERVIÇO: Piso cerâmico; paredes revestidas em azulejos até o teto; forro em laje; tanque em louça; esquadria de alumínio com vidro liso fosco.

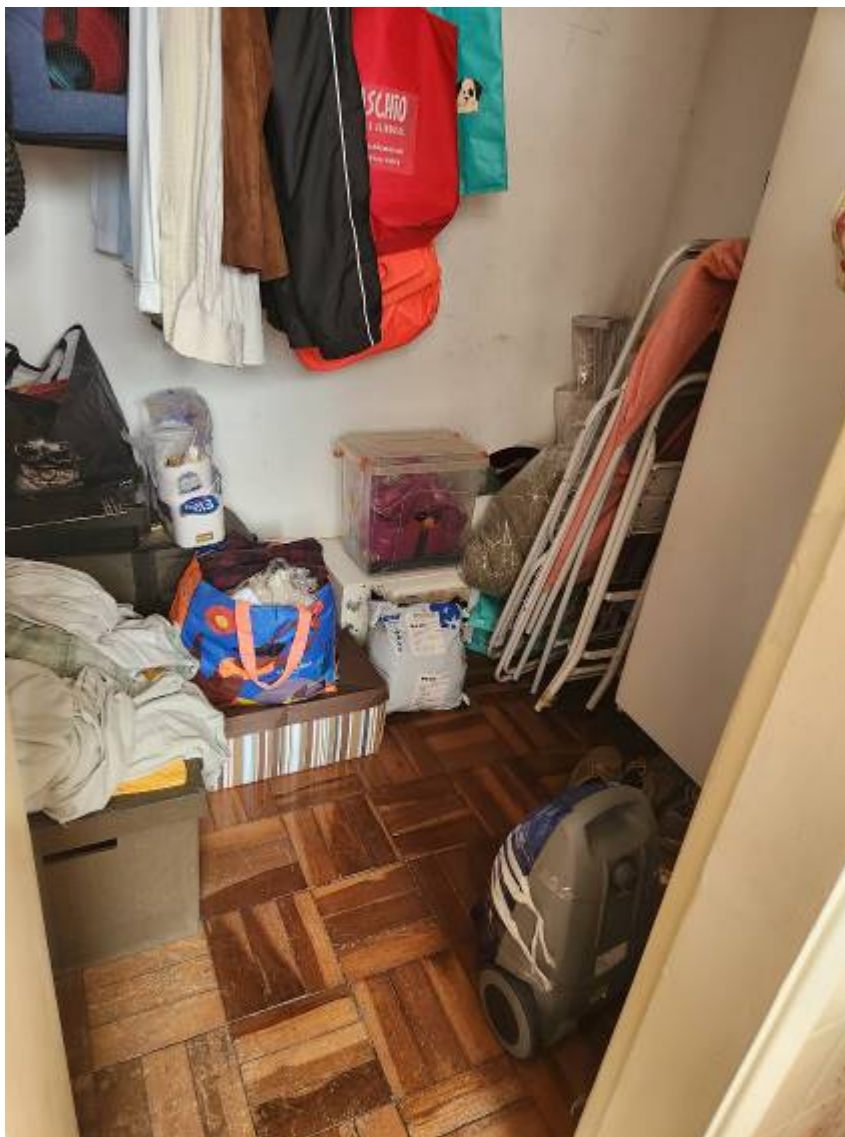
FOTO 22: QUARTO EMPREGADA.

QUARTO EMPREGADA: Piso de tacos de madeira; paredes revestidas em pintura látex sobre massa corrida.

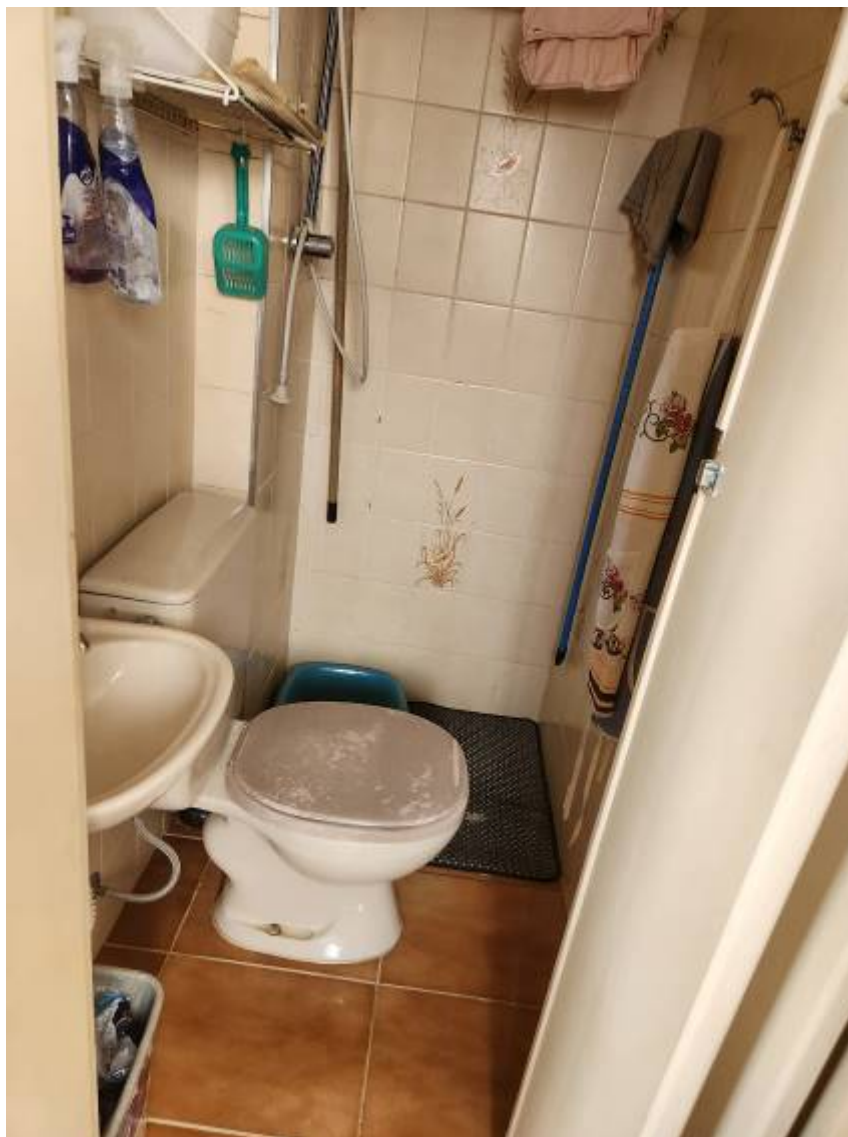
FOTO 23: BANHO EMPREGADA.

BANHO EMPREGADA: Piso cerâmico; paredes revestidas em azulejos até o teto; lavatório e vaso sanitário em louça.
