**AUTOS nº. 0013437-34.2002.8.26.0004**

**L A U D O**

Imóvel situado na Rua Julia Alves de Souza Cury nº. 110 – Cibratel I na cidade de Itanhaém/SP.

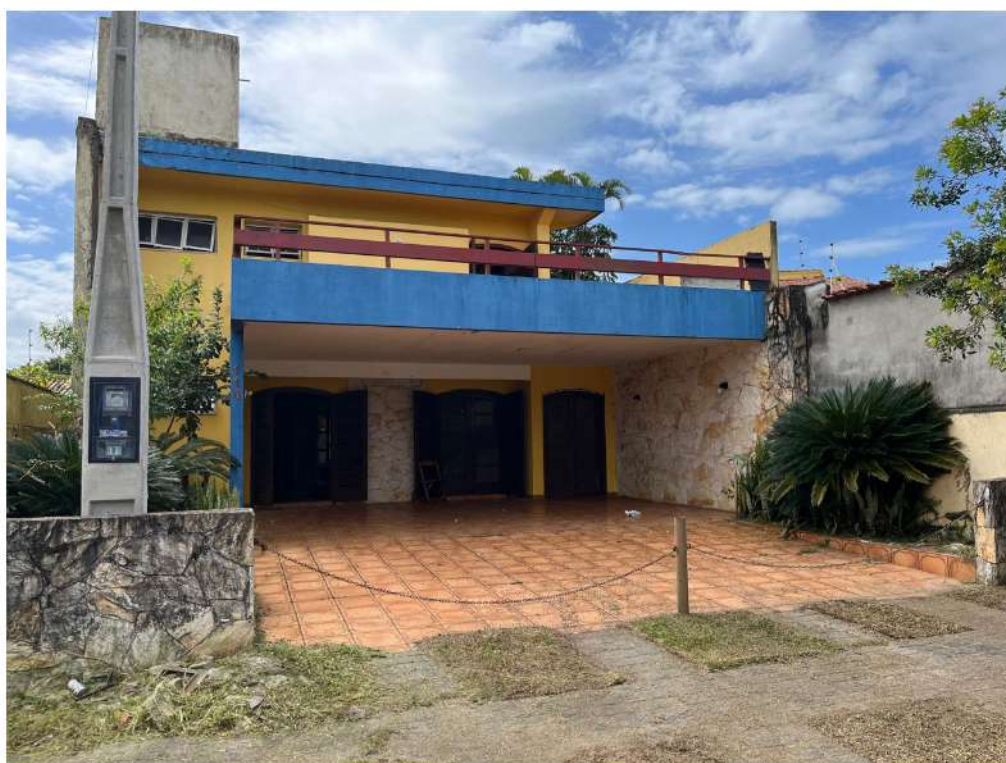
**Foto nº. 3** – Vista da fachada do imóvel avaliado no presente laudo.

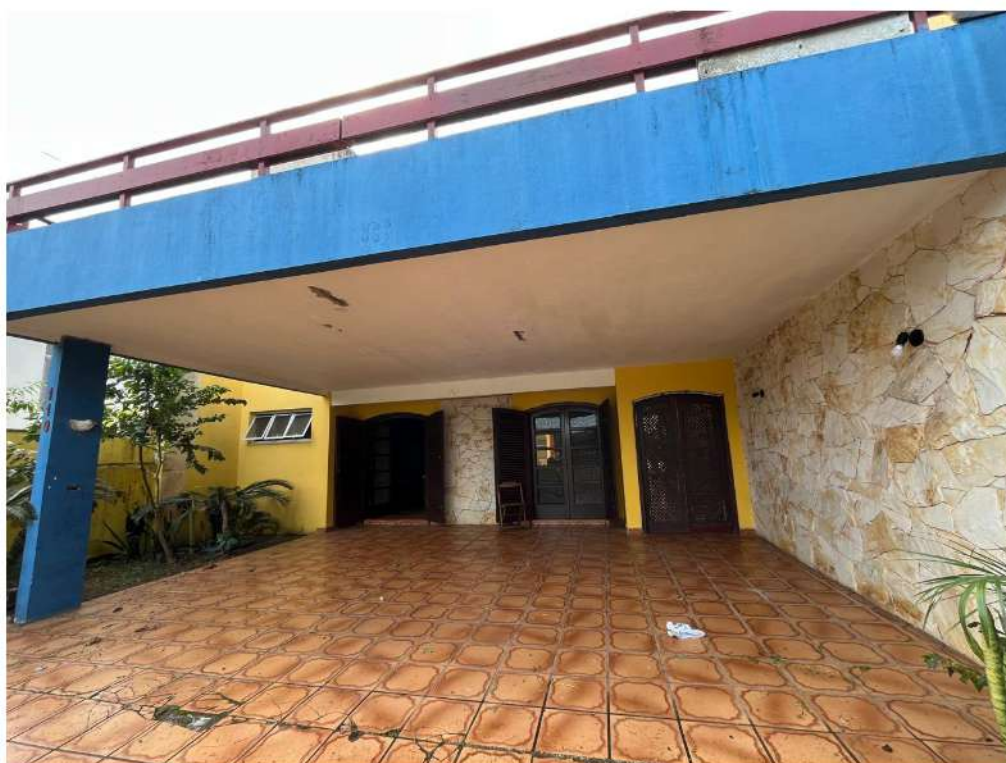
**Foto nº. 4** – Vista do abrigo de autos no recuo frontal do imóvel.

| Garagem | : Piso | : Cerâmica |
| | Paredes | : Pintura látex e pedra |
| | Teto | : Pintura látex |

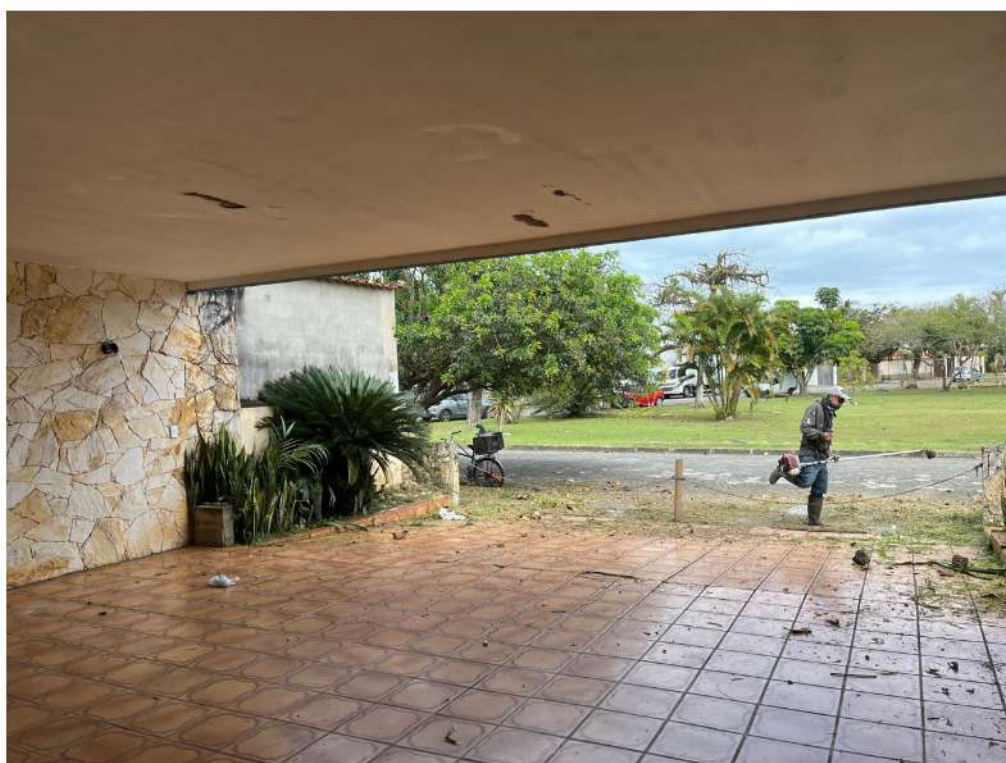
**Foto nº. 5** – Outra vista do abrigo de autos.

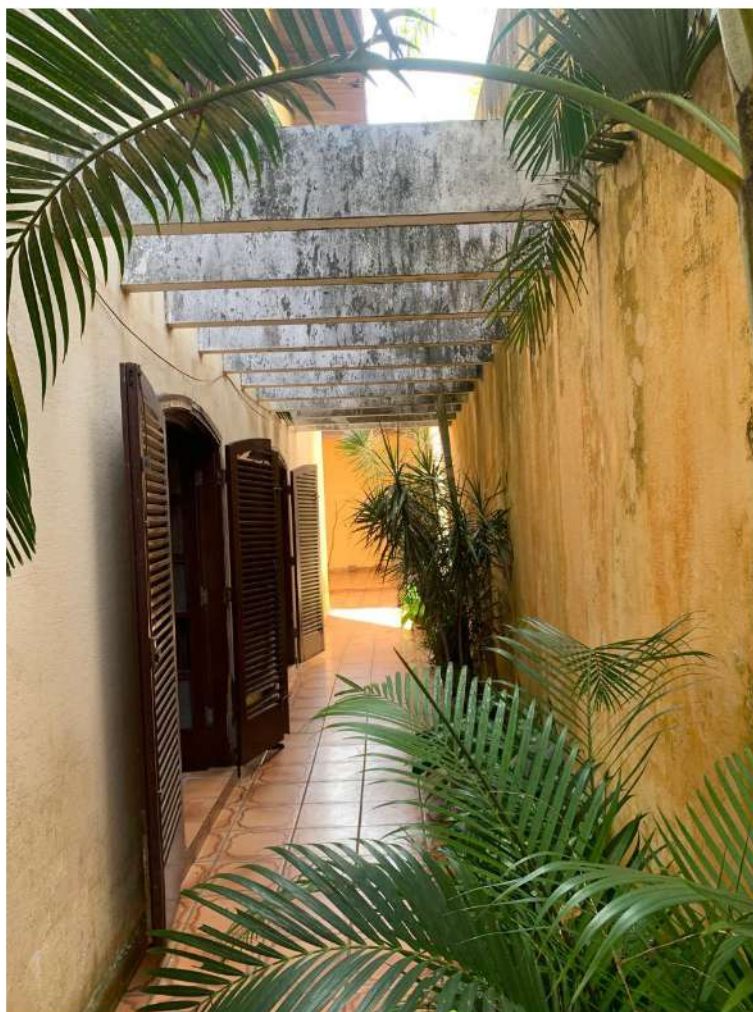
**Foto nº. 6** – Vista do recuo lateral do imóvel avaliado de quem da frente olha para os fundos.

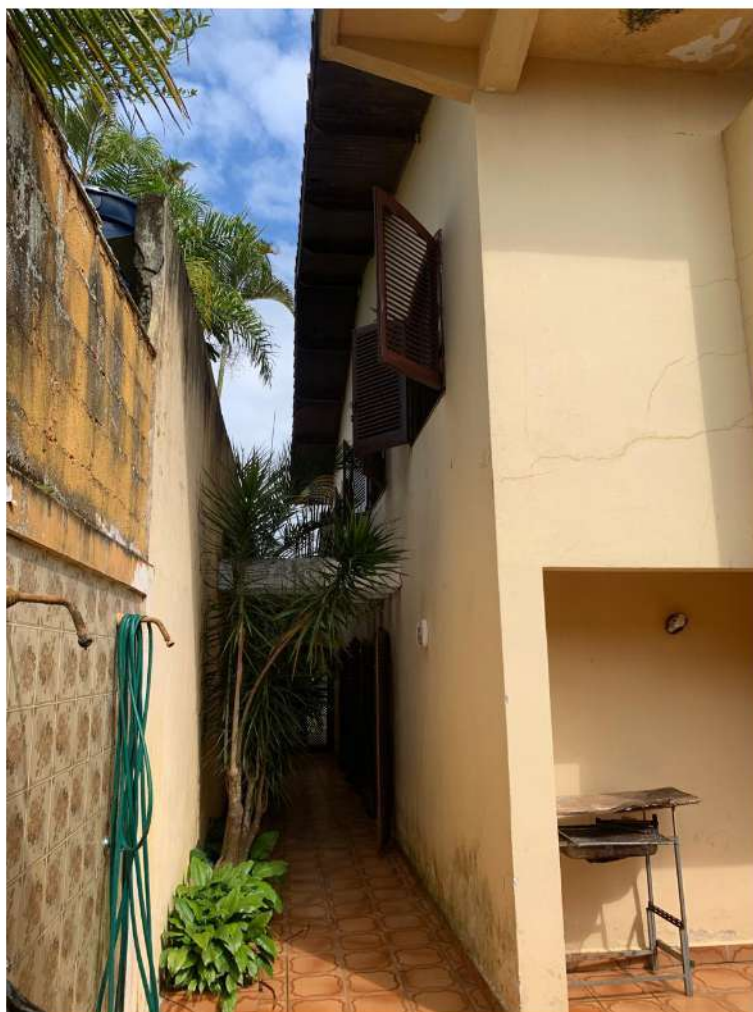
**Foto nº. 7** – Vista do recuo lateral de quem dos fundos olha para frente.

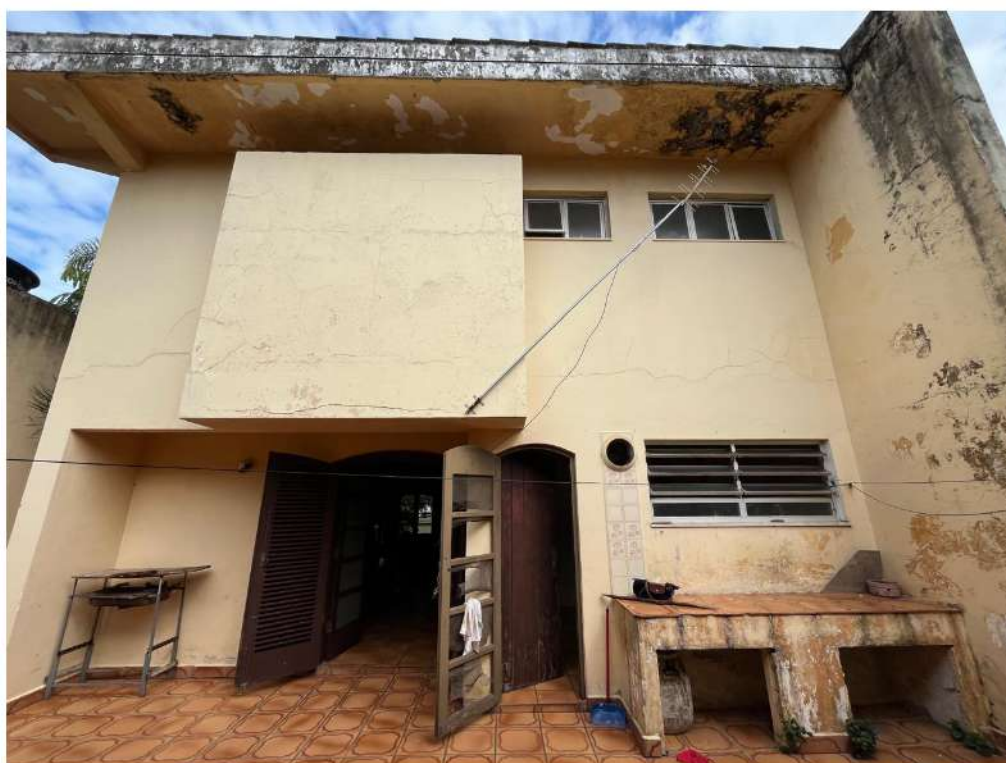
**Foto nº. 8** – Vista da fachada dos fundos do imóvel.

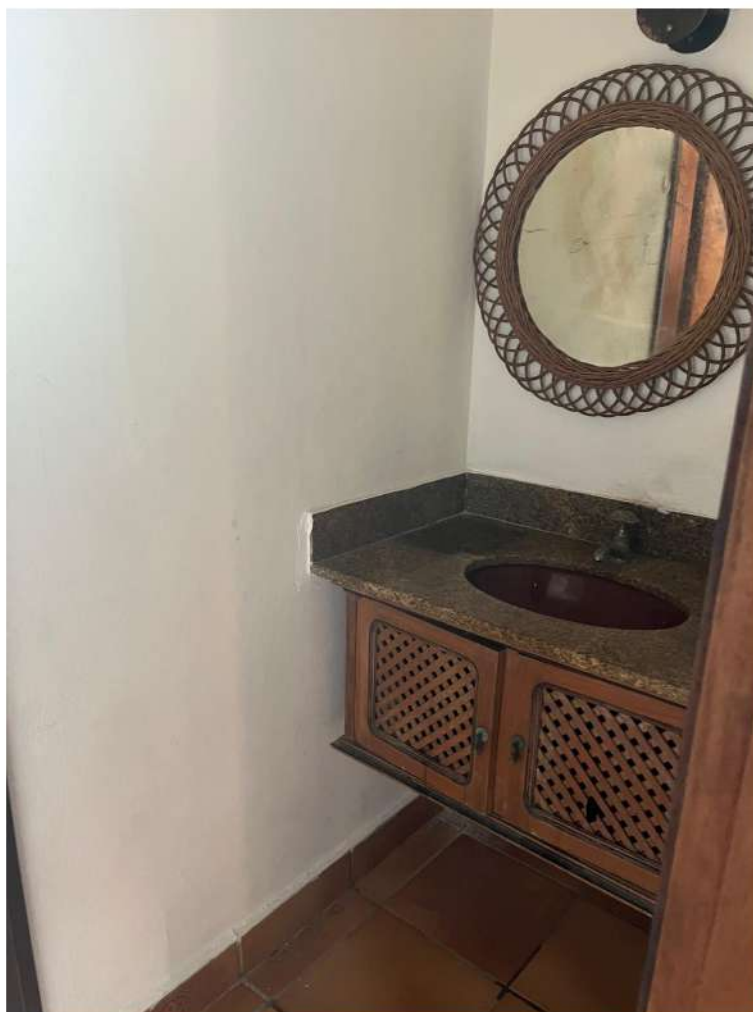
**Foto nº. 12** – Vista parcial do lavabo.

| Lavabo | : Piso | : Cerâmica |
| | Paredes | : Azulejo até o teto |
| | Teto | : Pintura látex |

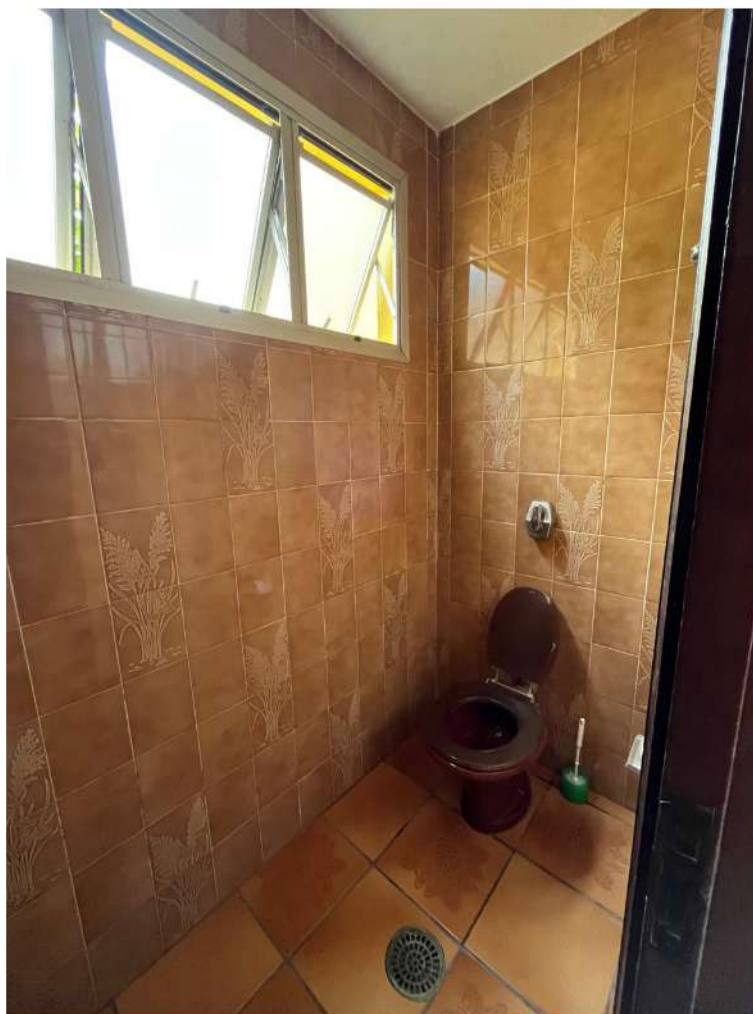
**Foto nº. 13** – Outra vista parcial do lavabo.

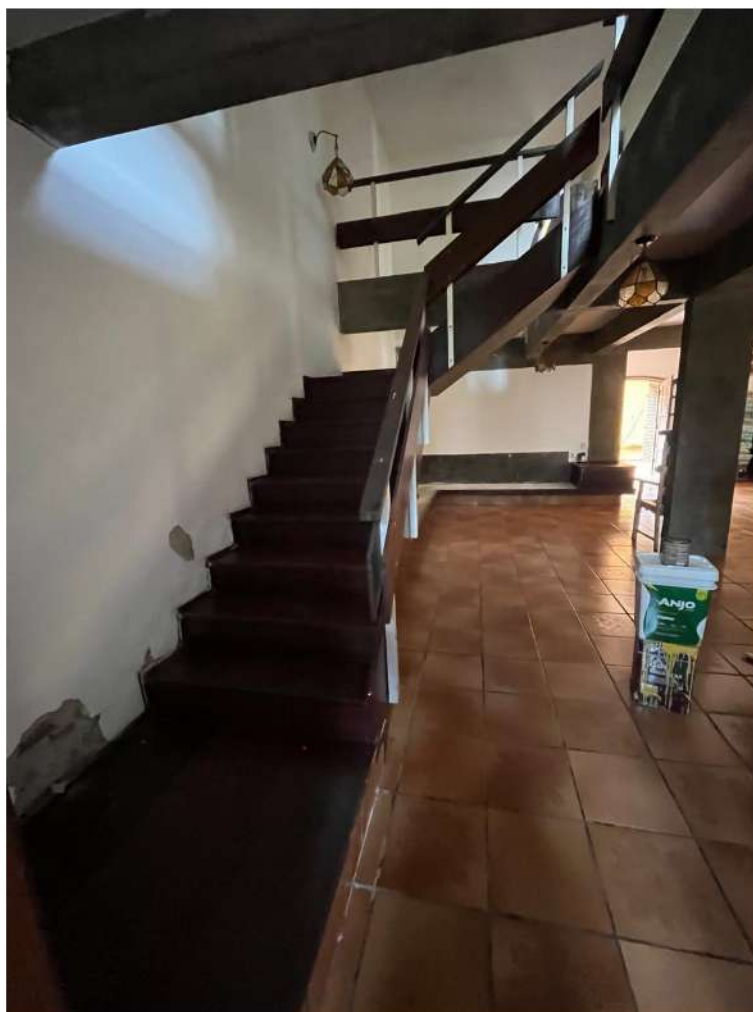
**Foto nº. 14** – Vista da escada de acesso ao pavimento superior.

| Escada<br>(acesso ao pavto. superior) | : Piso | : Assoalho em madeira |
| | Paredes | : Pintura látex |
| | Teto | : Pintura látex |

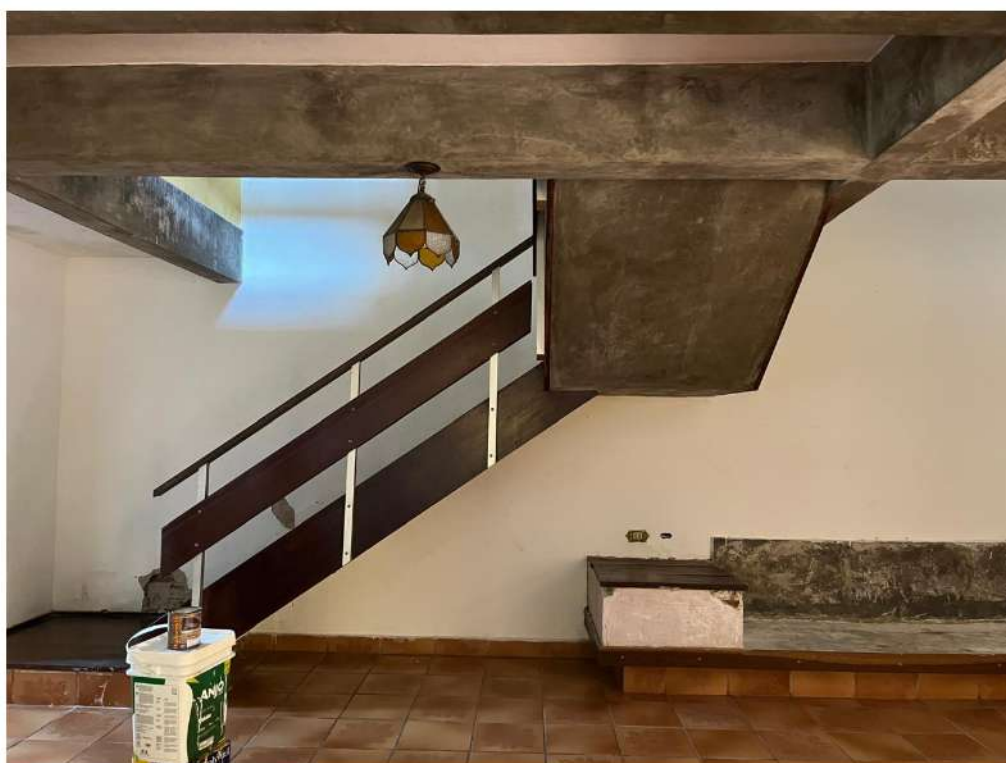
**Foto nº. 15** – Outra vista da escada de acesso ao pavimento superior.

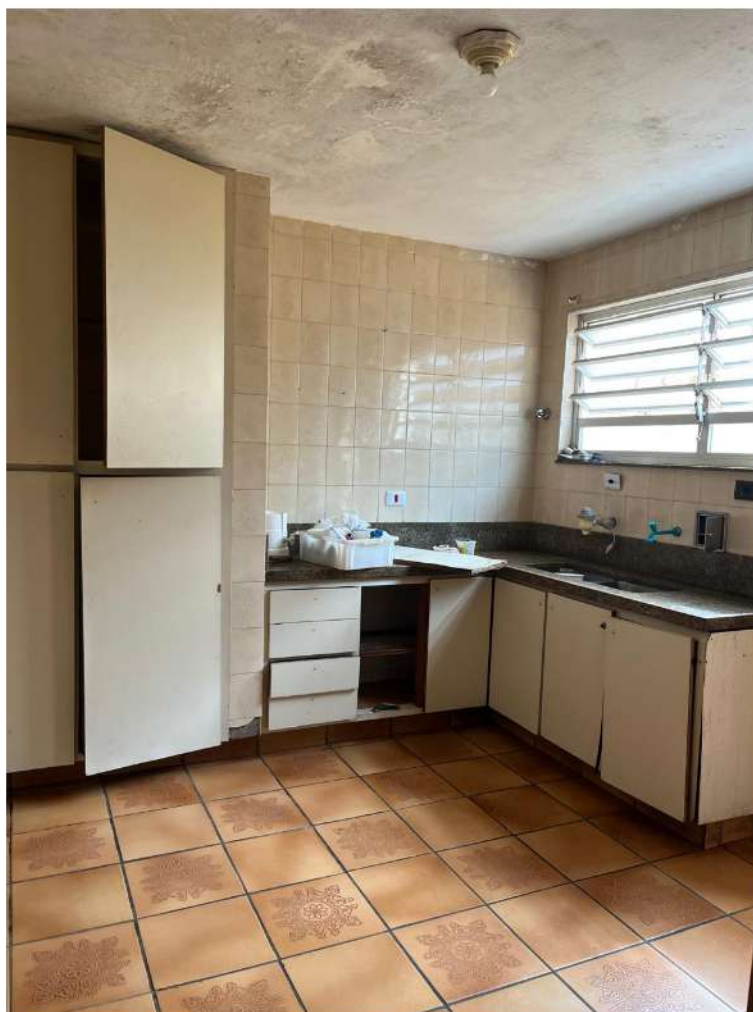
**Foto nº. 16** – Vista parcial da cozinha do imóvel.

| Cozinha | : Piso | : Cerâmica |
| | Paredes | : Azulejo até o teto |
| | Teto | : Pintura látex |

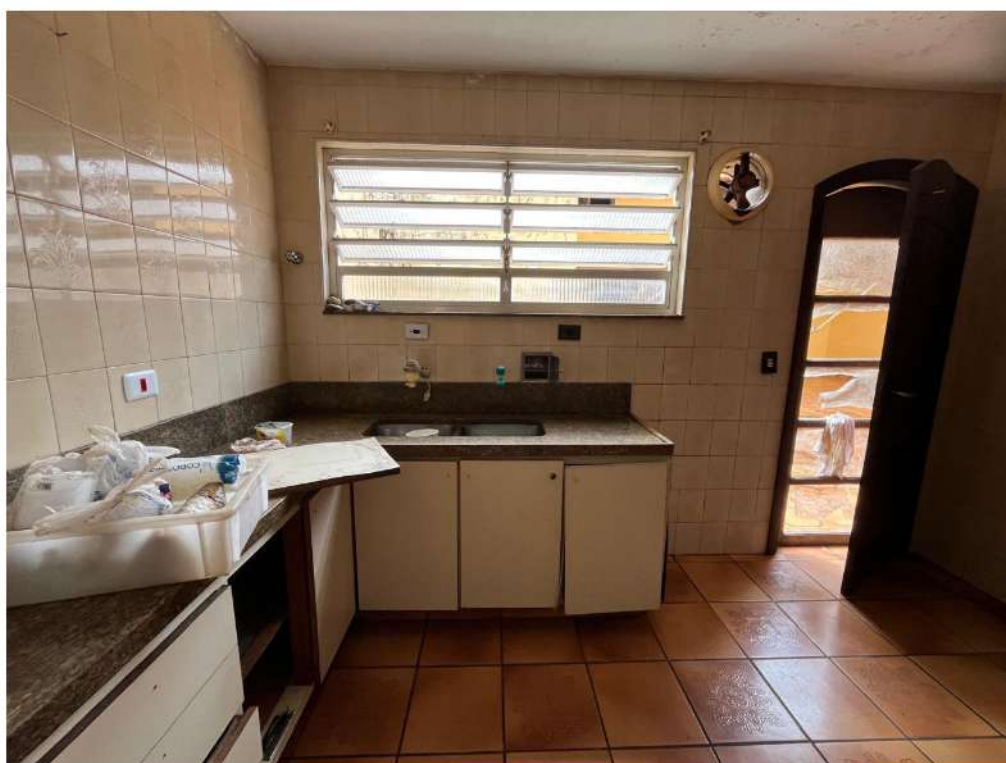
**Foto nº. 17** – Outra vista da cozinha do imóvel.

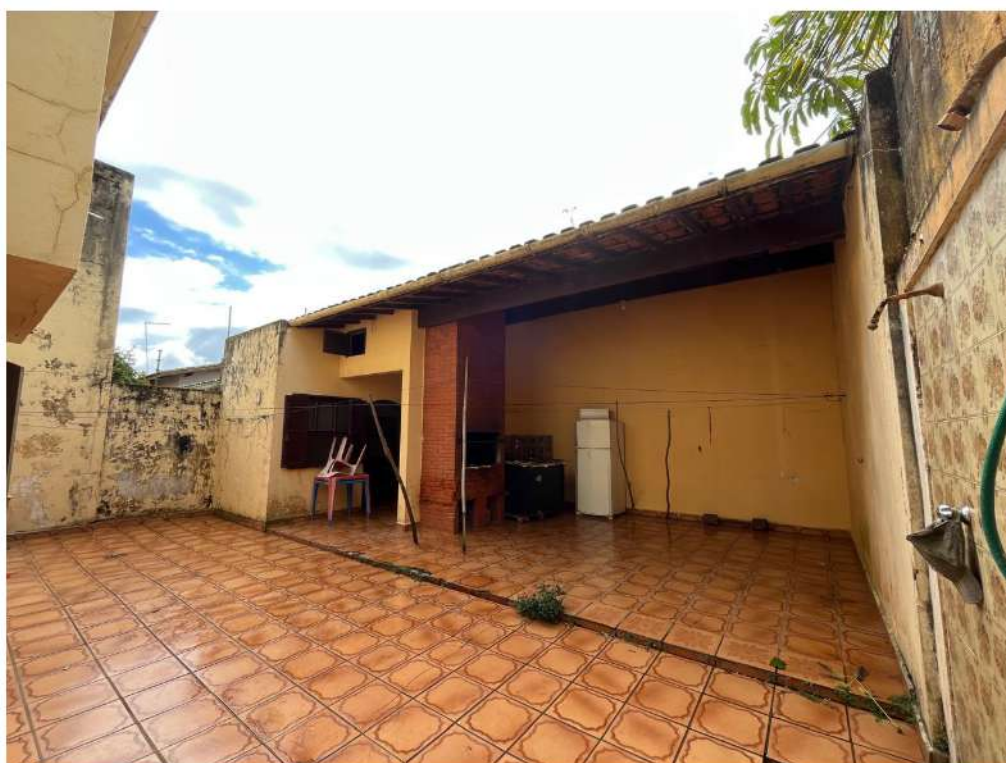
**Foto nº. 19** – Vista da edícula aos fundos.

### **Pavimento térreo – edícula:**

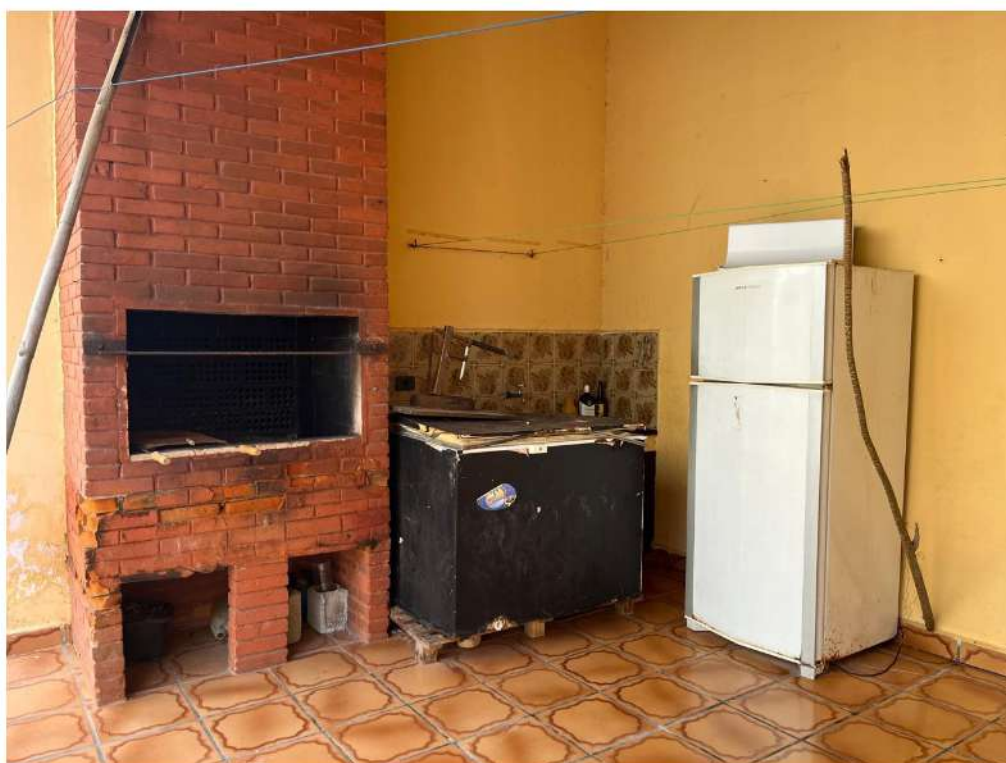
**Foto nº. 20** – Vista da churrasqueira do imóvel avaliado.

| Churrasqueira | : Piso | : Cerâmica |
| | Paredes | : Pintura látex |
| | Teto | : Telha de barro |

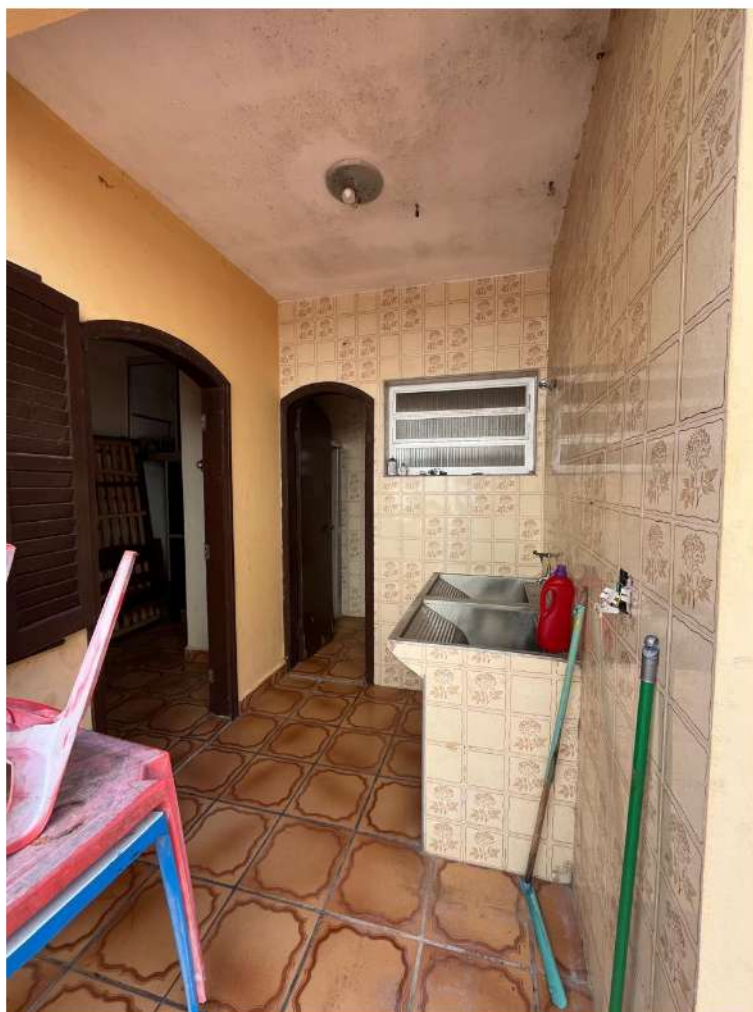
**Foto nº. 21** – Vista da área de serviço.

| Área de serviço | : Piso | : Cerâmica |
| | Paredes | : Azulejo até o teto |
| | Teto | : Pintura látex |

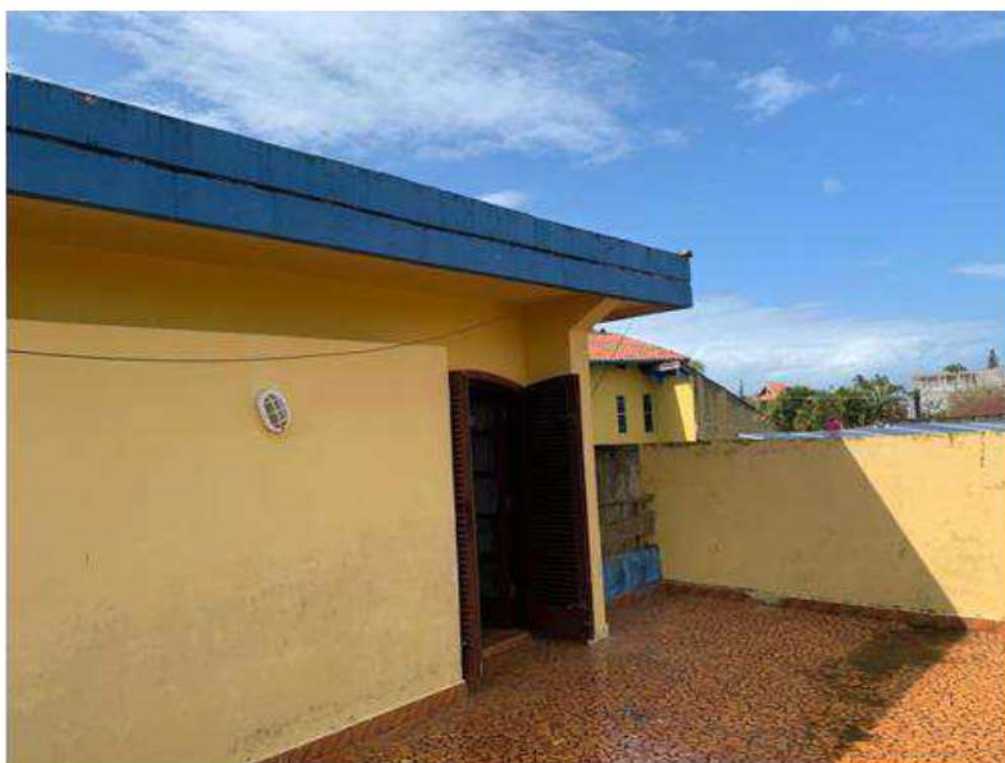
**Foto nº. 28** – Vista do terraço junto ao dormitório 1.

| Terraço | : Piso | : Caco de cerâmica |
| | Paredes | : Pintura látex |

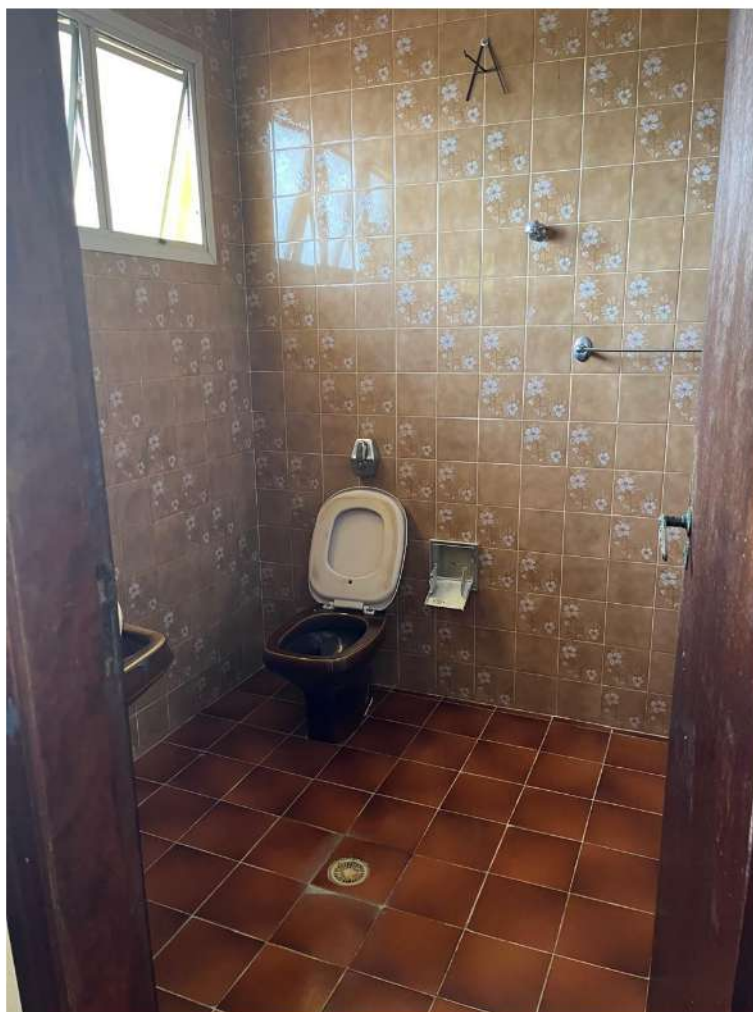
**Foto nº. 30** – Vista do banheiro 1.

| Banheiro 1 | : Piso | : Cerâmica |
| | Paredes | : Azulejo até o teto |
| | Teto | : Pintura látex |

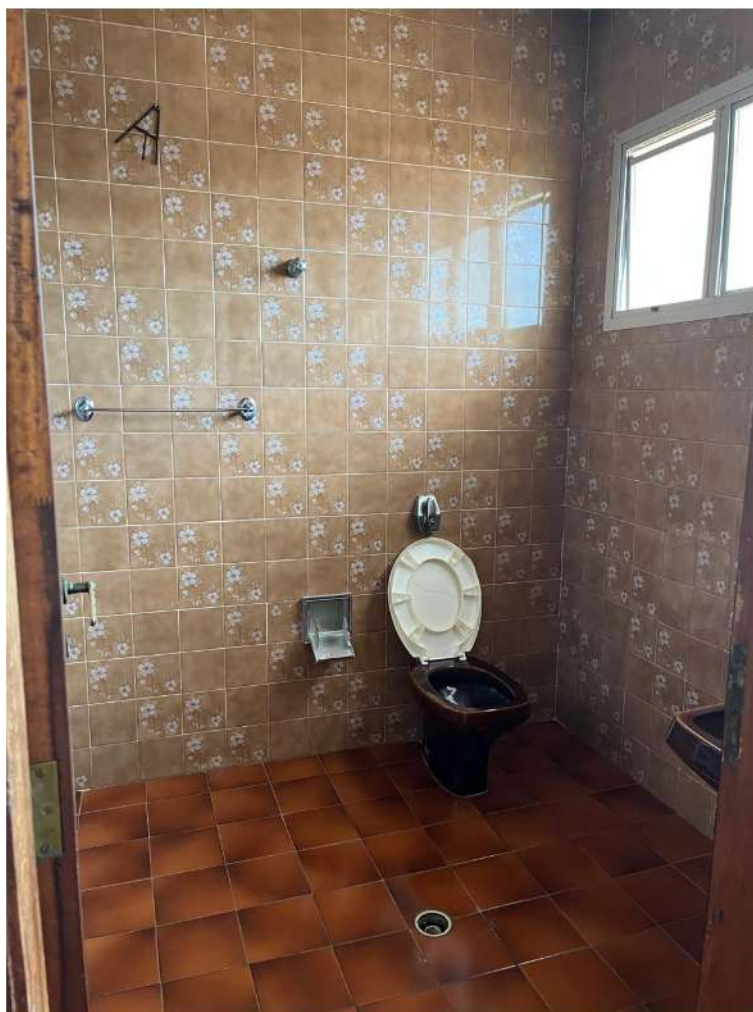
**Foto nº. 35** – Vista do banheiro 2.

| Banheiro 2 | : Piso | : Cerâmica |
| | Paredes | : Azulejo até o teto |
| | Teto | : Pintura látex |
